**Чушкіна І.В., Коваленко В.В., Коломойцева К.А.**

*Дніпровський державний аграрно-економічний університет, м. Дніпро*

## **КОМПЛЕКСНА ОЦІНКА ПРИХОВАНИХ ЗОН ФІЛЬТРАЦІЇ ВОДИ ГЕОФІЗИЧНИМИ МЕТОДАМИ ТА МОДЕЛЮВАННЯ КУПОЛУ РОЗТІКАННЯ ЗА ПРОГРАМОЮ QGIS**

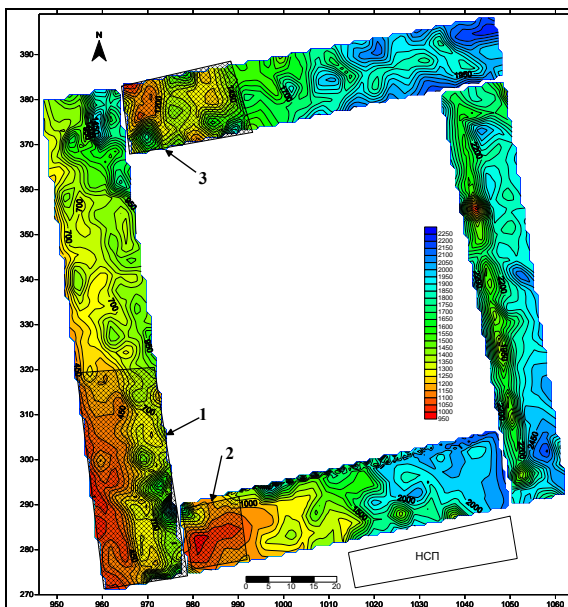
Реалізація підходу щодо оцінювання рівня технічної експлуатації регулюючих басейнів та встановлення ділянок фільтраційних втрат води представлено на прикладі регулюючого басейну РБ-1 Калинівської зрошувальної системи. Наведений план басейну з виділеними ділянками порушень, які встановлені за даними геофізичних досліджень. Загальна протяжність порушених зон склала 86,3 м (рис. 1).

Рисунок 1 Карта-схема щільності потоку імпульсів магнітної складової імпульсного електромагнітного поля Землі в 2017 р. на РБ НСП.

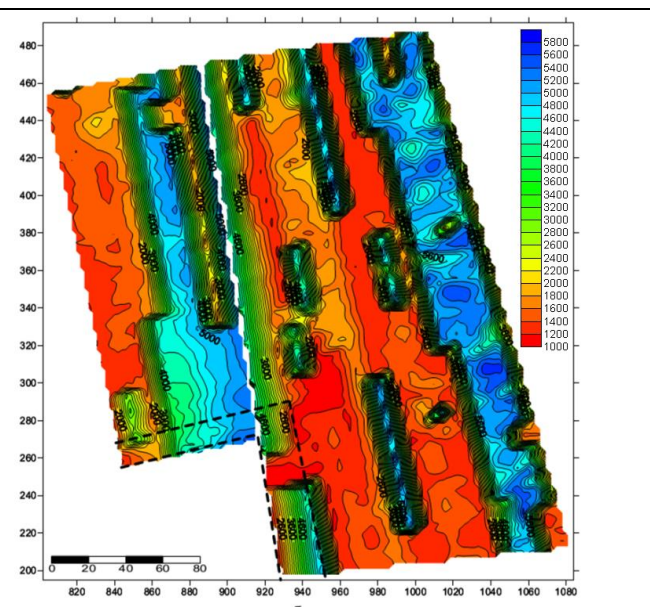
Рисунок 2 – Карта-схема щільності потоку імпульсів магнітної складової ПЕМПЗ на РБ-1 КЗС за даними зйомки у 2018 р.

У 2018 р. на РБ-1 КЗС та на територіях, прилеглих до басейну, втретє проведені дослідження методами ПЕМПЗ та ВЕЗ (рис. 2). Аналіз отриманих результатів показав наступне: 1. Знижені значення щільності потоку імпульсів магнітної складової зафіксовані в північно-західній та східній частинах на дамбах РБ. Перша аномалія встановлена в 2013, 2017, 2018 роках, друга аномалія зафіксована вперше, хоча її початкові ознаки з'явилися на схемі в 2017 році.

2. Всі аномалії і підвищених і знижених значень чергуються та орієнтовані в північно-західному напрямку з азимутом простягання 345-350°. Цей напрямок співпадає з орієнтуванням Дніпропетровсько-Приазовського глибинного розлому північно-західного простягання.

3. Моніторинг, проведений протягом 4-х років, показав, що рівень ґрунтових вод навколо РБ практично не змінюється і складає 12,5-13м (рис. 7), що свідчить про добру дренажність території. Дійсно, якщо продовжити аномалії в напрямку 345-350°, то через 1,5км в рельєфі фіксується балка з р. Суха Калина. Враховуючи незначну потужність осадового чохла, можна припустити, що фільтраційні води з РБ дренажують по системі тріщин фундаменту в б. Суха Калина де відбувається їх розвантаження.

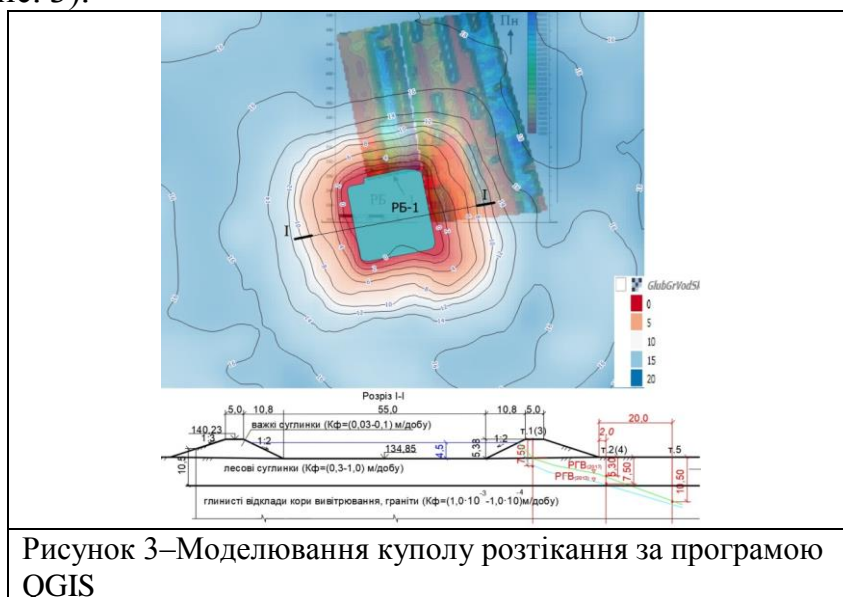
Спираючись на дані отримані за результатами геофізичних зйомок методом ПЕМПЗ та ВЕЗ, виконано моделювання за програмою QGIS куполу розтікання (рис. 3).

Рисунок 3—Моделювання куполу розтікання за програмою QGIS
