Гапіч Г. В., к. т. н.

(Дніпровський державний аграрно-економічний університет; м. Дніпро)

АНАЛІЗ ПРИЧИН ГІДРОДИНАМІЧНОЇ АВАРІЇ НА ГРУНТОВИХ ГІДРОТЕХНІЧНИХ СПОРУДАХ КАСКАДУ ШТУЧНИХ ВОДОЙМ

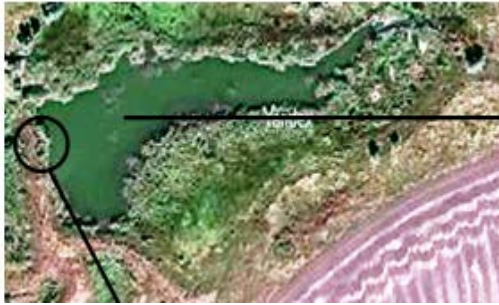
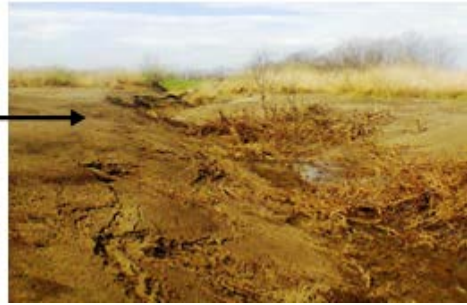
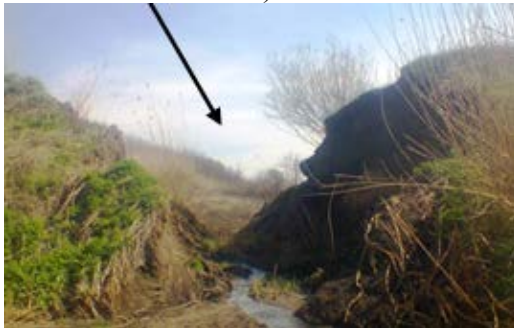
У лютому 2016 року, внаслідок раптового сніготанення та рясних дощів відбувся прорив всіх гідротехнічних споруд каскаду. Встановлені динаміка руйнування та причини аварії наступні. Спершу зруйновано дамбу у верхів'ї водотоку (рис. 2). Причиною стала неспроможність переливних труб та траншей пропустити надлишкові витрати води, що призвело до переливу води через гребінь дамби і розмиву низового укосу. Водночас велика кількість води сформувала хвилю прориву, що потрапила до середньої водойми, утворивши проран у дамбі (рис. 3). Слід відзначити, що у випадку поступового надходження води з усієї площі водозбору, водоскидні споруди мали б пропустити воду. Оскільки вода на початку була акумульована у верхньому ставку, а потім одразу (залпом) потрапила у середню водойму – це перевищило пропускну спроможність водоскиду. Не дивлячись на незначні розміри гідротехнічних споруд та об'єми накопиченої води, а також незначну відстань між дамбами (150-300 м), руйнівна енергія потоку вражає (рис. 2-4).

Рис. 2. Верхній ставок (а) каскаду (поз. 1 на рис. 1): колом обведено місце прориву дамби (в) зі сторони нижнього б'єфу; спустошене ложе водойми (б) у верхньому б'єфі.

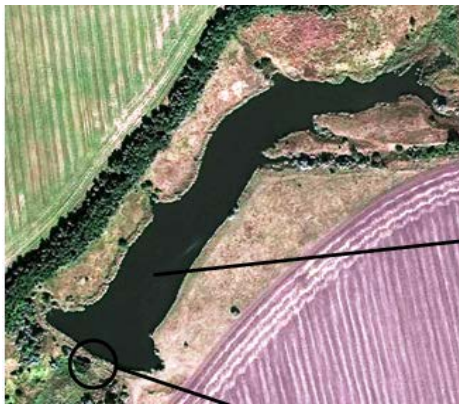
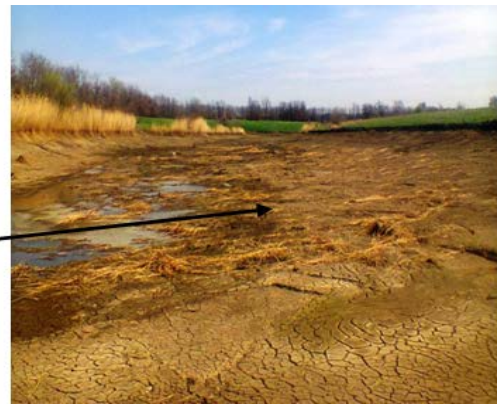
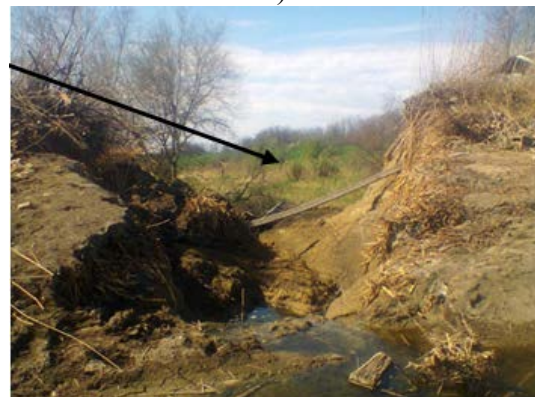
Рис. 3. Руйнування середньої дамби (а) каскаду водойм (поз. 2 на рис. 1); ложе спустошеного ставка (б); формування прорану та обвал ґрунтових мас (в) зі сторони верхнього б'єфу (висота дамби близько 6 м)

Встановлено, що сповзання укусу відбулось не за рахунок переливу води через гребінь і розмиву, адже частина його ціла а рослинність не порушена. Таким чином, можна зробити висновки, що обрушення відбулось внаслідок фільтраційних деформацій. Дана ділянка у подальшому також могла спровокувати аварію, але руйнування сталось раніше через формування прорану в центральній частині дамби (рис. 3). Таким чином, руйнування ГТС було лише справою часу.

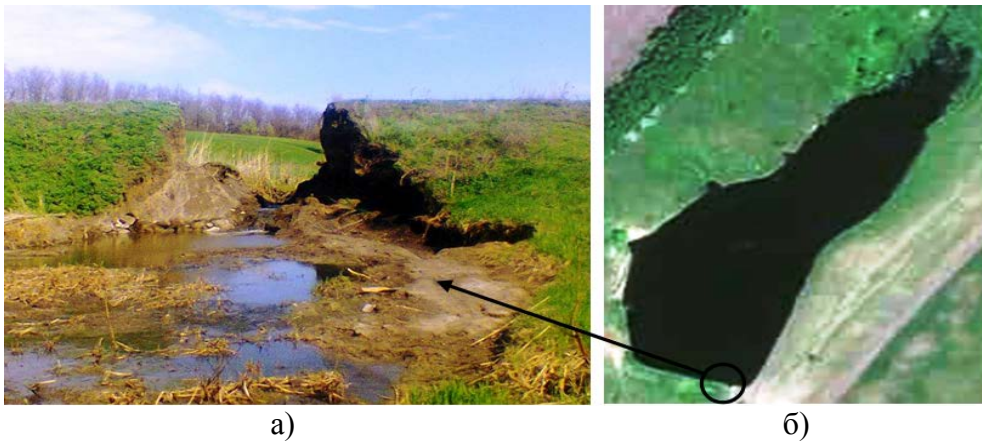
Після цього, хвиля, що потрапила до найменшого ставка, утворила проран у ґрунтовій дамбі (рис. 4). Таким чином, в короткий термін часу весь каскад штучних водойм та споруд на них був зруйнований.

Рис. 4. Проран на ГТС (а) нижнього ставка (поз. 3 рис. 1) та загальний вигляд ставка (б); кружком обведено зона руйнування дамби

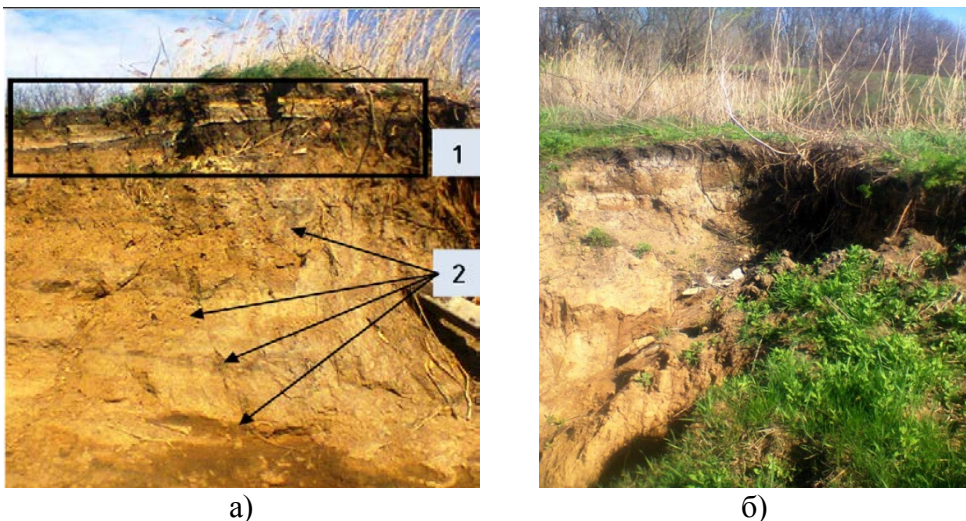
Окремо необхідно відмітити про технологію відсипки та ґрунти, якими складено тіло ГТС. Так, наприклад, на розрізі (рис. 5, поз. 1-2) видно, що гребінь споруди у верхній частині та тіло дамби мають прошарки чорнозему, глини і піску шаром до 0,5-0,8 м.

Рис. 5. Розріз ґрунтів у сформованому прорані (а), якими складено тіло ГТС та обрушення низового укосу (б) споруди (пояснення по тексту)

Наявність таких ґрунтів дозволяє воді легко їх розмивати і швидко формувати проран. Під час механічного навантаження на досліджуваному розрізі ґрунти легко піддаються руйнуванню і розсипаються. Це вказує на недостатність їх ущільнення. По зонам різного за структурою та типу ґрунтів відбуваються контактні переміщення шарів та зосереджена фільтрація води крізь тіло ГТС, про що свідчить наявний обвал ґрунту зі сторони нижнього б'єфу.
