## Пояснювальна записка

до дипломної роботи

на тему: Екологічна оцінка наслідків руйнування Каховської ГЕС для  
південних регіонів України

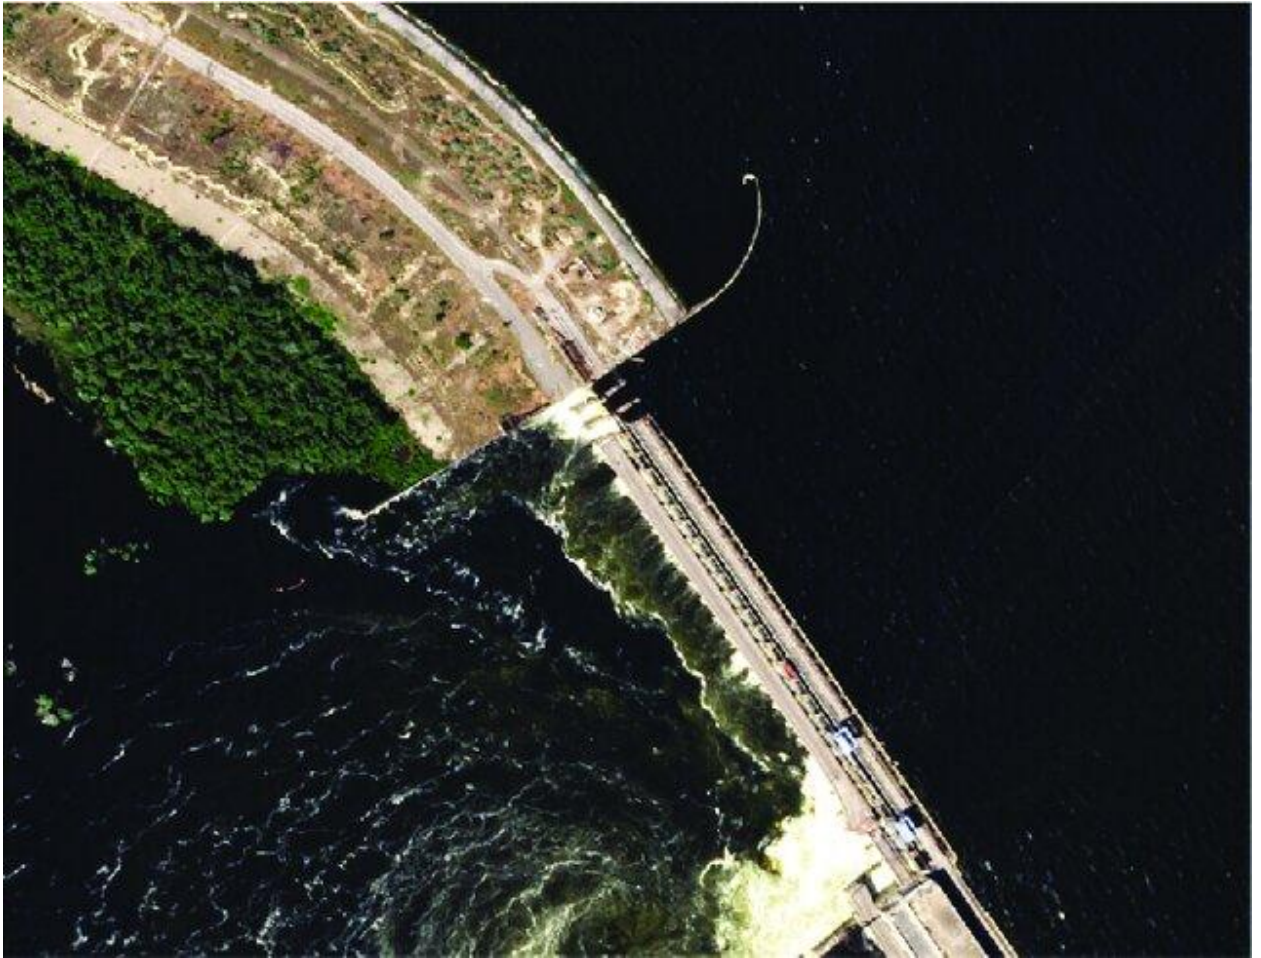
Рисунок 1.2 Супутниковий знімок пошкодженого водозливу Каховської дамби перед її руйнуванням [3].

11 листопада 2022 року українська армія звільнила місто Херсон та інші населені пункти правого берега Дніпра. Того дня було зруйновано три ділянки водоскиду та частину проїжджої частини через Каховську дамбу біля правого берега, щоб не дати українським військам форсувати річку (Рисунок 1.2).

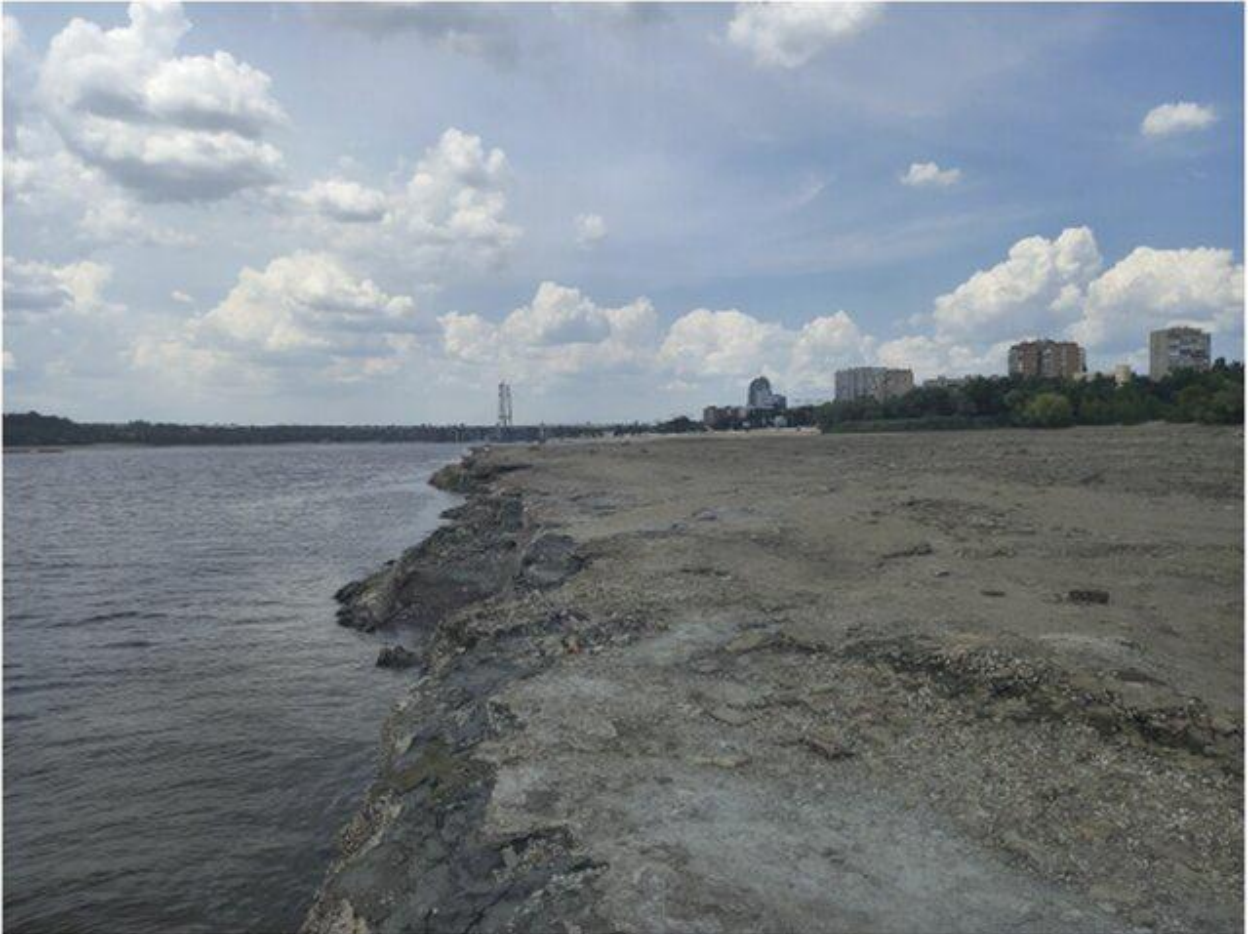
Рисунок 3.1 Осушення Каховського водосховища біля м. Запоріжжя (12.07.2023, через 1 місяць після руйнування дамби ГЕС) [26].

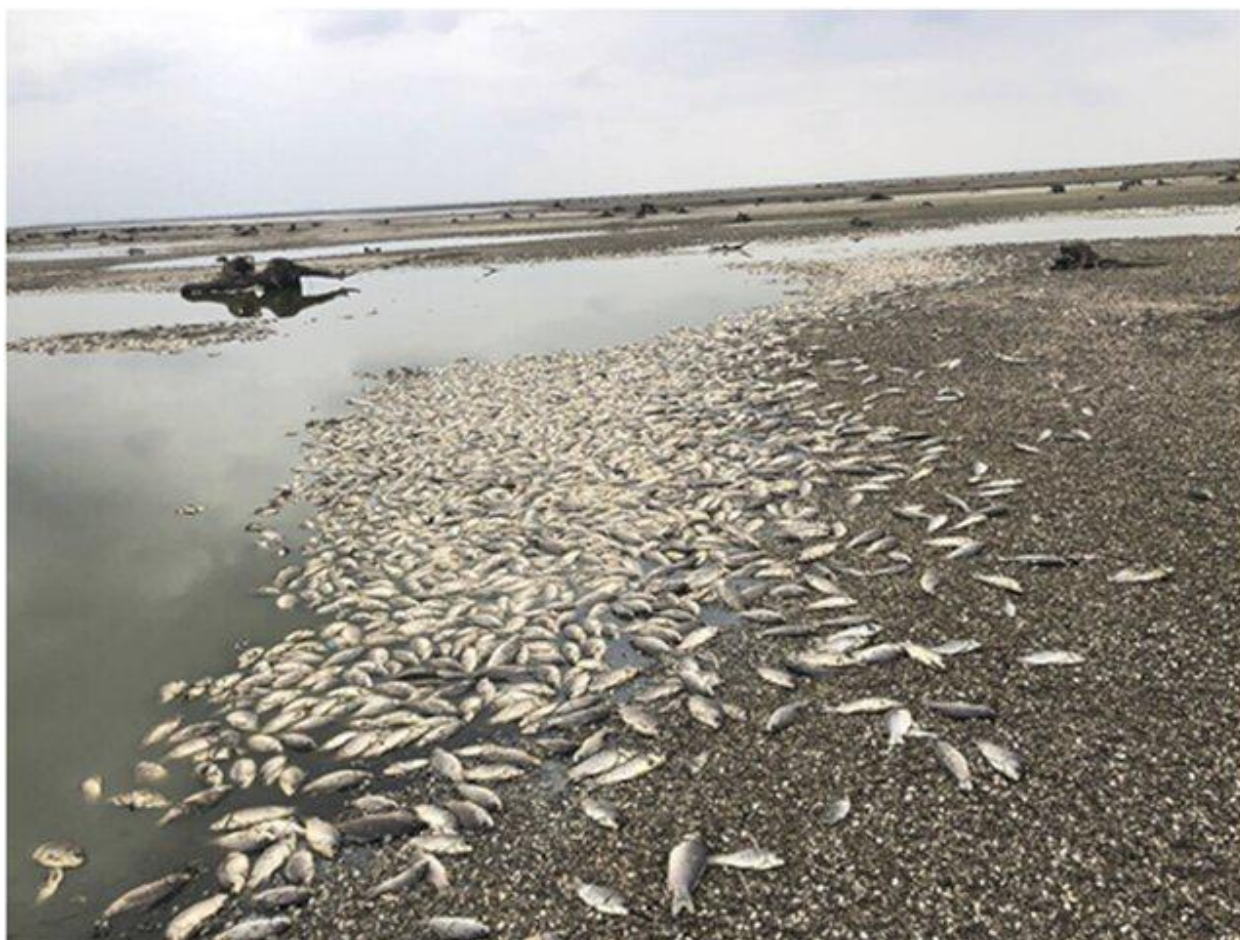
Рисунок 3.2 Загибель риби в Каховському водосховищі біля с. Лисогірка Запорізького району (15.06.2023 р., на 10-й день після руйнування ГЕС) [26].
