П о я с н ю в а л ь н а з а п и с к а

до дипломної роботи
освітнього ступеня «Магістр» на тему:

**УДОСКОНАЛЕННЯ ТЕХНОЛОГІЇ КАПІТАЛЬНОГО РЕМОНТУ
ГІДРАВЛІЧНИХ НАСОСІВ МОДИФІКАЦІЇ НШ-У**

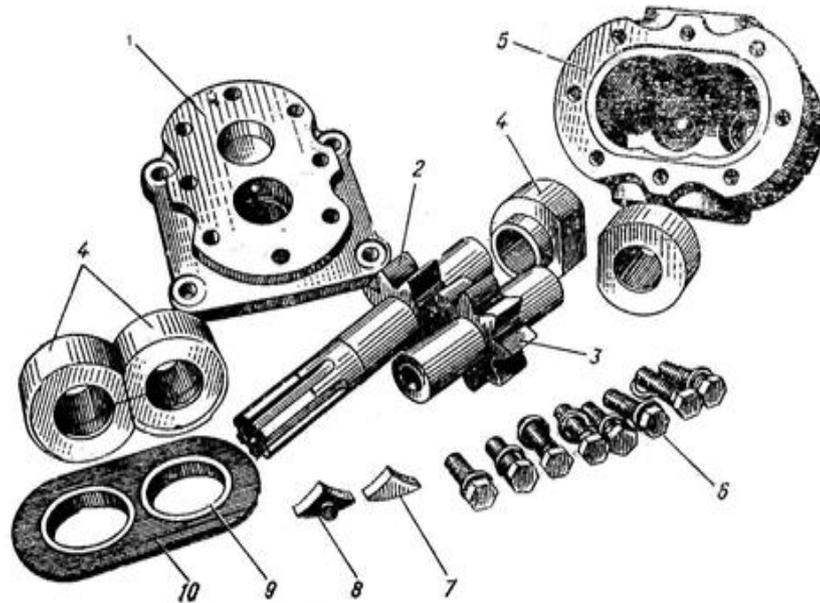
Рис. 1.1 – Насос з внутрішнім зачепленням зубів: 1 – кришка; 2, 3 – вал шестерня; 4 – підшипники ковзання; 5 – корпус; 6 – метизи; 7 – вкладиш; 8 – ущільнення; 9 – кільця; 10 – прокладка

В циліндричні отвори манжети 10 вставлені гумові кільця з металевими прокладками 9 для герметичності робочої поверхні втулки. Прокладки забезпечують стабільність зазору між втулкою та кришкою насоса.

Щоб попередити втрати рідини з нагнітаючої у всмоктуючу порожнину насоса, з боку всмоктування в розточку корпусу діаметром 59 мм вставлені клинові гумові ущільнення 8 та клиновий алюмінієвий вкладиш 7.

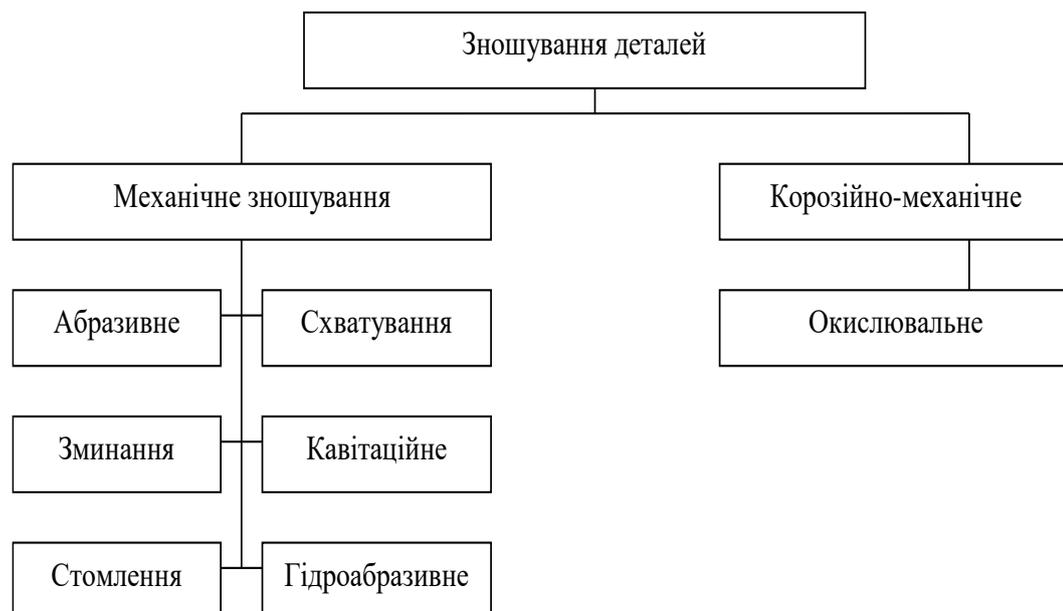
Рис. 1.2 – Види зносу і пошкоджень компонентів гідравлічних машин

Відомо, що деталі гідромашин піддаються механічному та корозійно-механічному зношуванню внаслідок явищ і процесів, що відбуваються в поверхневих шарах (рис. 1.2) [7].

Основними видами механічного зносу поверхонь компонентів насосів є абразивний знос, задири, дроблення, кавітація, в тому та гідроабразивне.

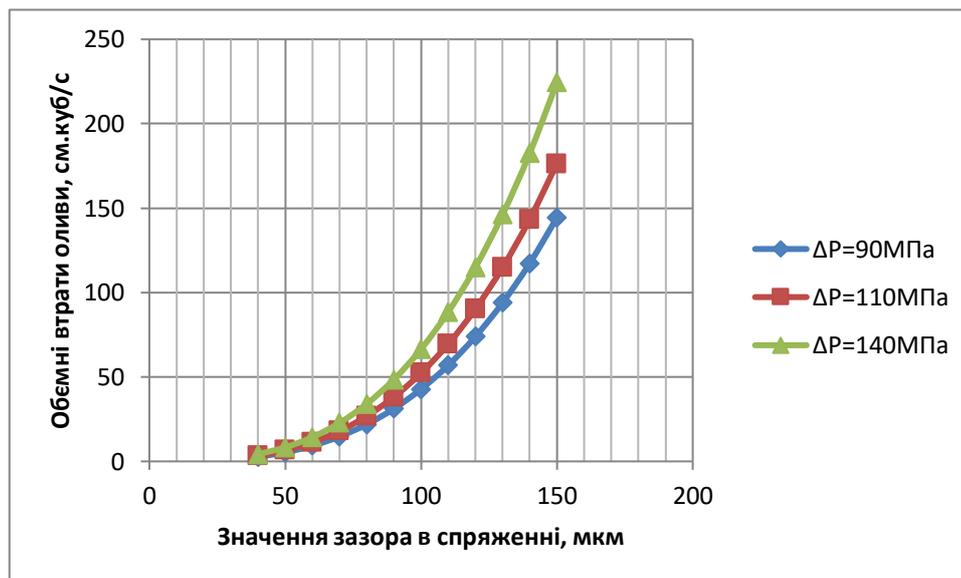
Рис. 2.1 – Аналітична залежність витоку гідравлічної рідини від зазору в спряженні «зуб шестерні – колодязь корпусу»

Для даної величини зазору витоки робочої рідини збільшуються на 35 % з ростом її тиску, від $Q = 21,9 \text{ см}^3/\text{с}$ при $\Delta P = 90 \cdot 10 \text{ МПа}$ і до $Q = 34,0 \text{ см}^3/\text{с}$ при $\Delta P = 140 \cdot 10 \text{ МПа}$, що обумовлюється зростанням швидкості перетікання оливи із зони високого тиску до зони низького.

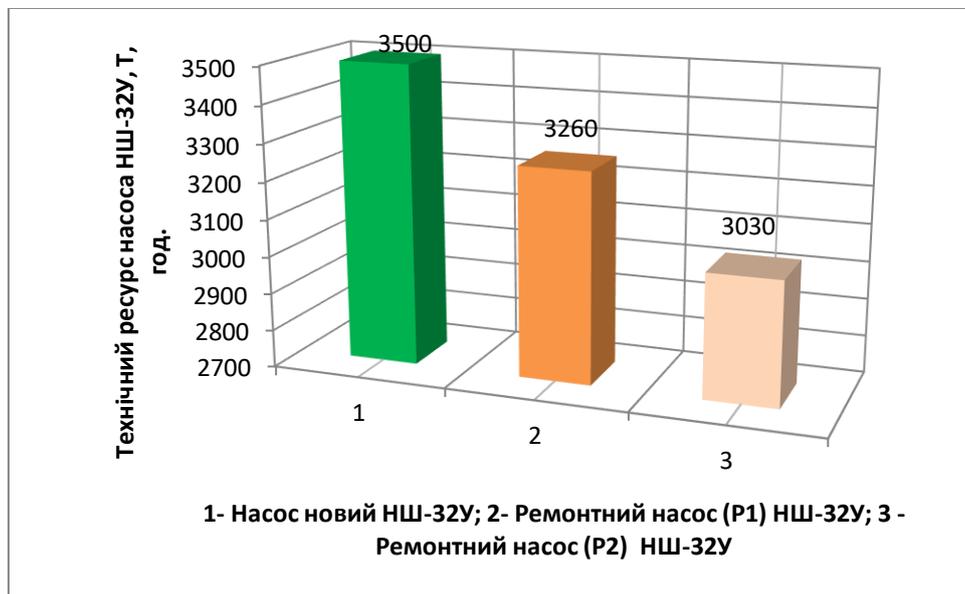
Рис. 2.3 – Залежність технічного ресурсу насоса НШ-32-2А від теоретичної подачі насоса: 1 – насос новий; 2 – насос відремонтований під перший ремонтний розмір (P1); 3 – насос відремонтований під другий ремонтний розмір (P2).

Для насоса НШ-50У при перешліфуванні його шестерень під перший ремонтний розмір (P1) подача становить ($q_t = 49,24 \text{ см}^3/\text{об}$), а ресурс зменшиться на 5 %. При шліфуванні шестерень під другий ремонтний розмір (P2) ресурс насосів відповідно зменшиться – на 13 % для насоса НШ-32У і на – 10 % для насосу НШ-50У.

Отримані результати також показують, що у насоса розміру НШ-50У зміна ресурсу має менші показники в порівнянні з насосом НШ-32У, що обумовлюється геометричними параметрами ширини шестерні.

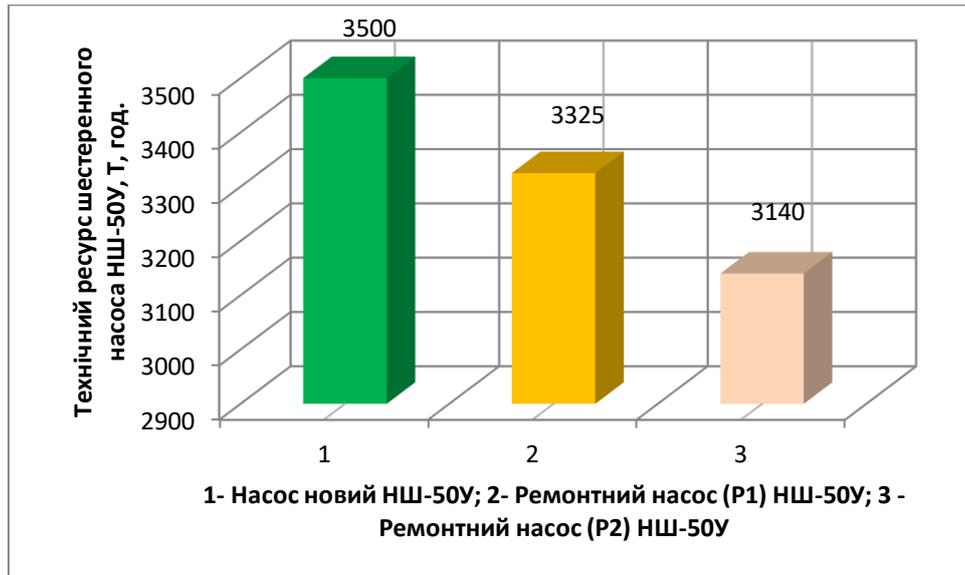
Рис. 2.4 – Залежність технічного ресурсу насоса НШ-50-2А від теоретичної подачі насоса: 1 – насос новий; 2 – насос відремонтований під перший ремонтний розмір (P1); 3 – насос відремонтований під другий ремонтний розмір (P2)

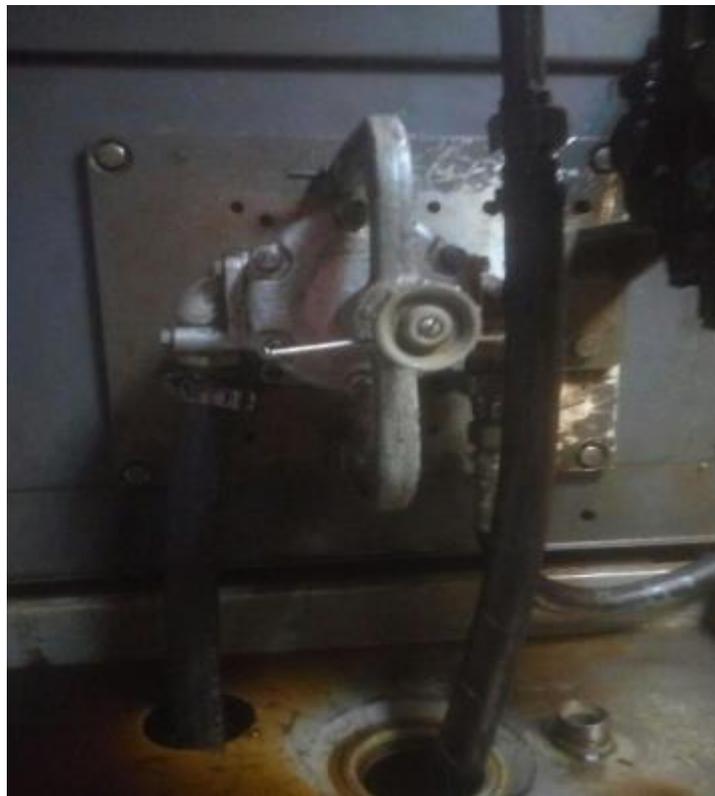
Рис. 3.1 – Фіксація гідронасоса НШ-50У на установці КІ-4815М

Загальна схема установки гідроагрегату на стенд КІ-4815М наведена на рисунку 3.1. Розташування контрольних та вимірювальних пристроїв показано на рисунку 3.2.

Основою стенда являється зварна рама, яка облицьована листовим металом, що дозволяє закріпити на ньому контрольні і вимірювальні

пристрої. Робота агрегатів здійснюється завдяки клинопасовій передачі через електричний двигун потужністю 22 кВт. Гідравлічна схема станда складається з головного контуру, для визначення технічного стану агрегатів, та допоміжного, для очищення робочої рідини установки.

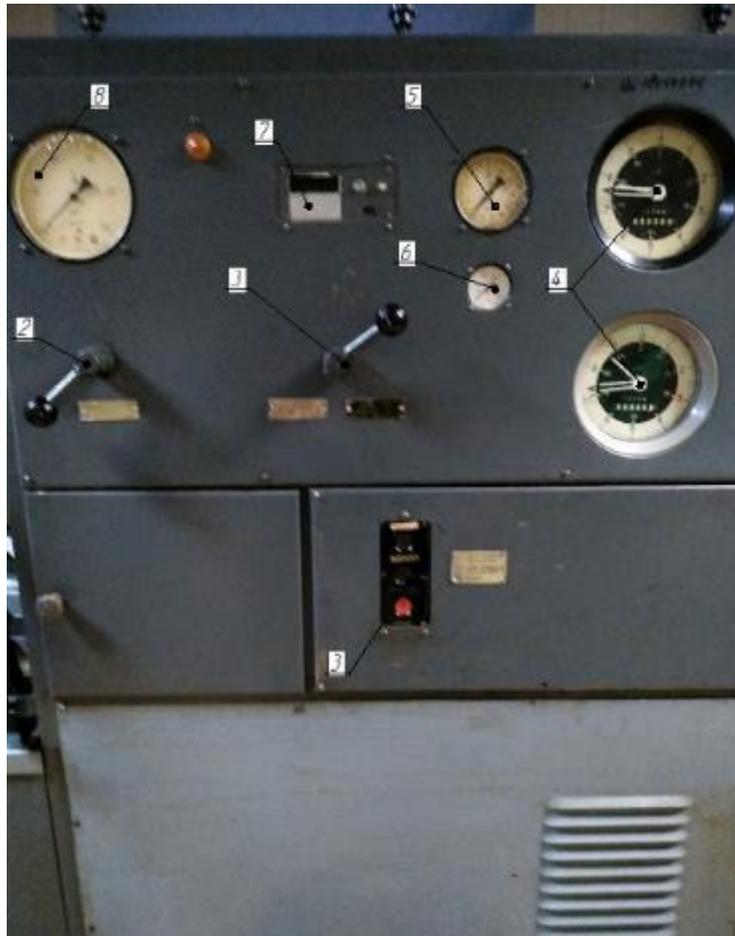
Рис. 3.2 – Контрольні та вимірювальні пристрої установки KI-4815M :
 1 – кнопки керування; 2 – дросель; 3 – ручка лічильників; 4 – лічильник рідини; 5,8 – манометри; 6 – термометр; 7 – датчик частоти обертання

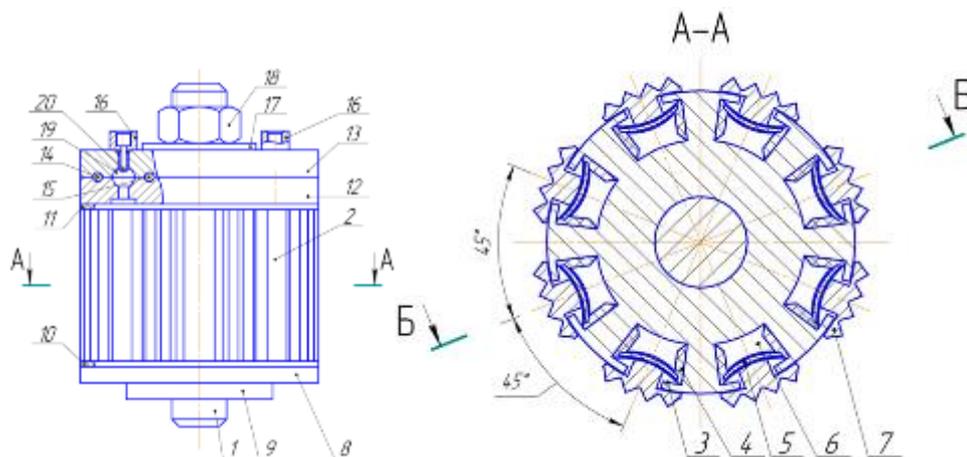
Рис. 3.3 – Оправка з корончатими видавлювачами: 1.. – стрижень; 2. – основа; 3 – вибірки; 4 – ущільнювачі; 5. – пружні металеві пластини; 6. – гідравлічні порожнини; 7. – корончатий втискач; 8 – ущільнювач; 9 – кільце пластинчатє; 10, 11 – парафінові укладки; 12 – розподільувач; 13 – верхня криша; 14, 15 – кільцеві ущільнювачі; 16 – приєднувач; 17 – шайби; 18 – гайки.

Попередньо бокові поверхні колодязів корпусу насоса піддають поверхневному пластичному деформуванню за допомогою спеціальної оправки з корончатими видавлювачами, що розміщуються по її діаметру через 45° і здійснюють рух за рахунок гідравлічного удару (рис. 3.3).

Оправка складається з валу 1, на якому в пазу 3 розміщений циліндричний корпус 2, на якому розміщена манжета 4, манжета 4 виконана з пружно-демпфуючого матеріалу і включає пружну сталеву пластину 5, що утворює камеру 6 для гідропластичної деформації під дією гідравлічного удару. Корончастий вдавлювач 7 постійно з'єднаний з манжетою 4. На ній передбачено ущільнення 11, на якому розміщено розподільник 12 і ковпак 13, ущільнення з'єднання забезпечується ущільнювальними кільцями 14 і 15. У кришки 13 є штуцер 16, через який підводиться і зливається олива.

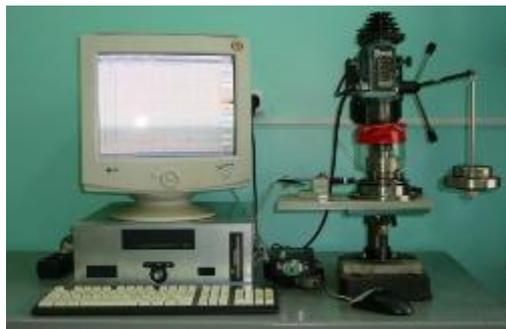
Рис. 3.4 – Універсальна машина МТУ-01

Застосування поверхневої пластичної деформації, для відновлення внутрішньої поверхні корпусу насоса, потребує, на технічному рівні проведення досліджень з визначення фізико-механічних властивостей отриманих поверхонь тертя. Методика їх визначення потребує застосування зразків з матеріалу корпусу (алюміній АК9М2) і контрзразків з матеріалу вала-шестерні (сталь 40Х) для їх випробування на машині тертя МТУ-01 (рис. 3.4).

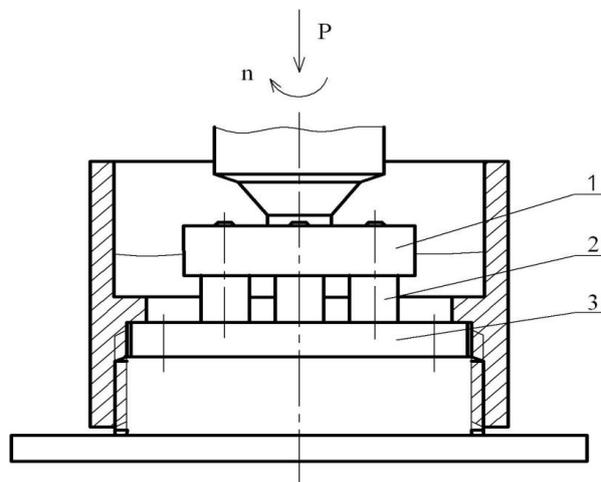
Рис. 3.5. – Схема контакту зразків при випробуванні [10]: 1 – оправка для контрзразків; 2 – контрзразок; 3 – зразок

Контрзразки виготовлялись зі сталі 40X, твердість HRC 50-55, шорсткість поверхні $R_a=0,32\text{мкм}$ (рис 3.5, поз. 2). Матеріал для виготовлення зразків (рис. 3.5, поз. 3) – сплав АК9М2.

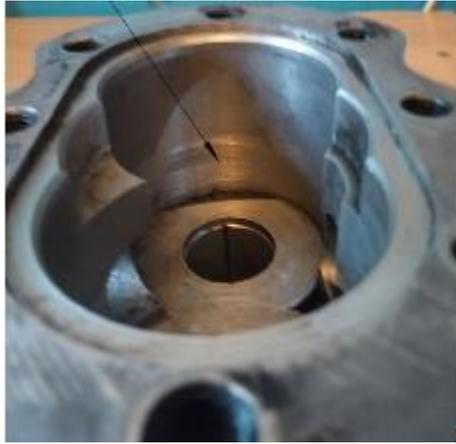
Рис. 4.1 – Поверхня колодязя зі слідами гідроабразивного зносу

Найбільш проявлені види зношення робочих поверхонь деталей шестеренного насоса показано на (рис. 4.1, 4.2, 4.3.).

Аналіз технічного стану робочих поверхонь деталей насоса вказує на досить помітні сліди спрацювання поверхонь, яке виникає під впливом гідроабразивного зношення.

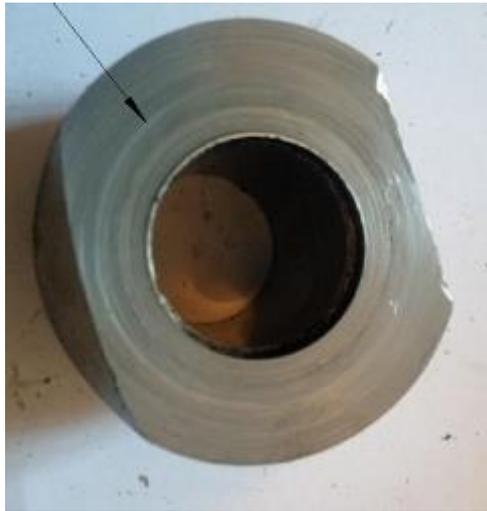
Рис. 4.2 – Поверхня втулки насоса зі слідами гідроабразивного зносу

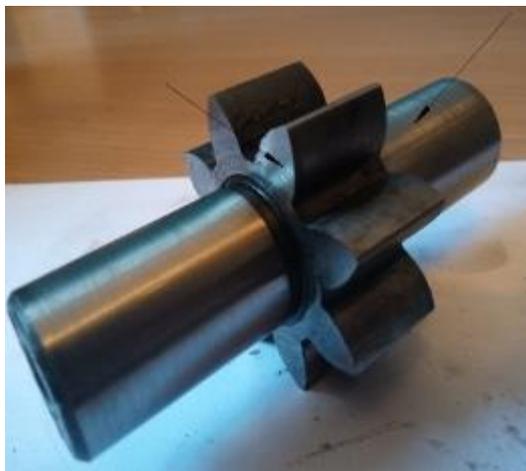
Рис. 4.3 – Гідроабразивне зношування поверхонь шестерень насоса

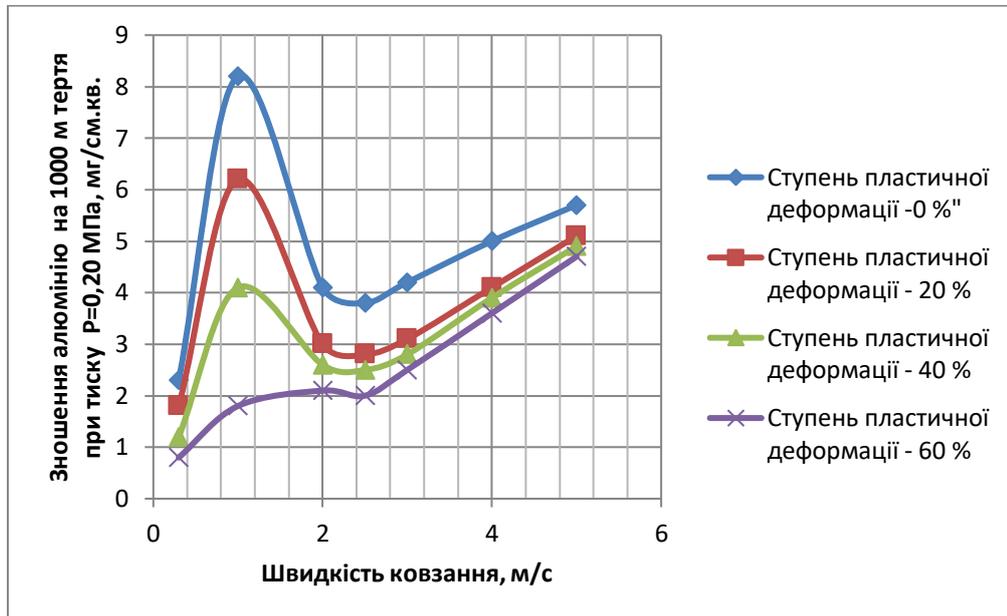
Рис. 4.4 – Залежність зносу алюмінію при сухому терті з $P = 0,20$ МПа (матеріал валу – сталь 40X) від швидкості ковзання і ступеня пластичної деформації, %: 1 – 0; 2 – 20; 3 – 40; 4 – 60.

Поверхні тертя, що працюють без змащення, для інтервалу швидкості ковзання 0,3-0,2 м/с мають знос зразка виготовленого з алюмінієвого сплаву і обробленого поверхневою пластичною деформацією зменшився в 4 рази. Мінімальний знос спостерігається для ступеня пластичного деформування- 60 %, це обумовлюється швидкісним процесом деформації, який формує мілко дисперсну кристалеву решітку.

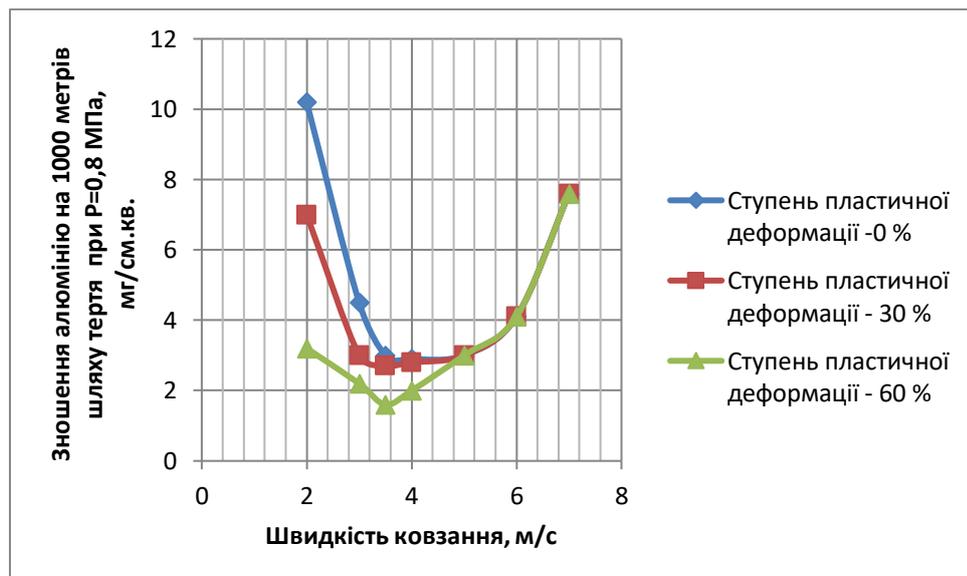
Рис.4.5 – Залежність зносу алюмінію при терті з мащенням при $P=0,8$ МПа (матеріал валу – сталь 40X) від швидкості ковзання і ступеня пластичної деформації, %: 1 – 0; 2 – 30; 3 – 60

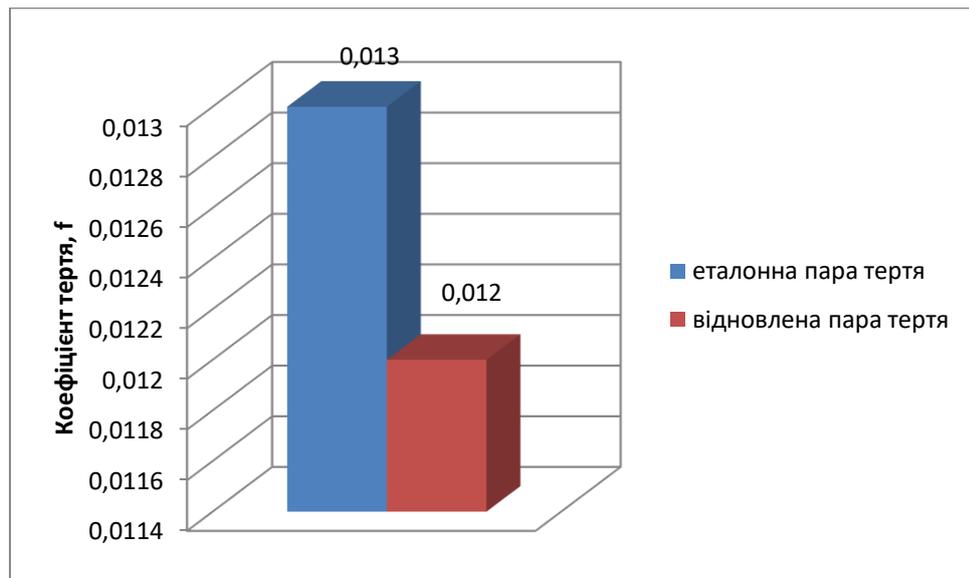
Рис. 4.6 – Мінімальні коефіцієнти пари тертя «колодязь корпусу – зуб шестерні»: 1 – «еталонних» – «алюміній Ал-11 – сталь 40 X»; 2 – відновлених – «алюміній Ал-11, поверхнево-пластична роздача з наповнювачем епоксидною композицією – сталь 40 X»

Результати припрацювання пар тертя представлені на (рис. 4.6) та (рис. 4.7).

Аналіз результатів представлених на (рис. 4.6) виявив, що у спрєження, «сплав Ал-11, поверхнево-пластична роздача з наповнювачем епоксидною

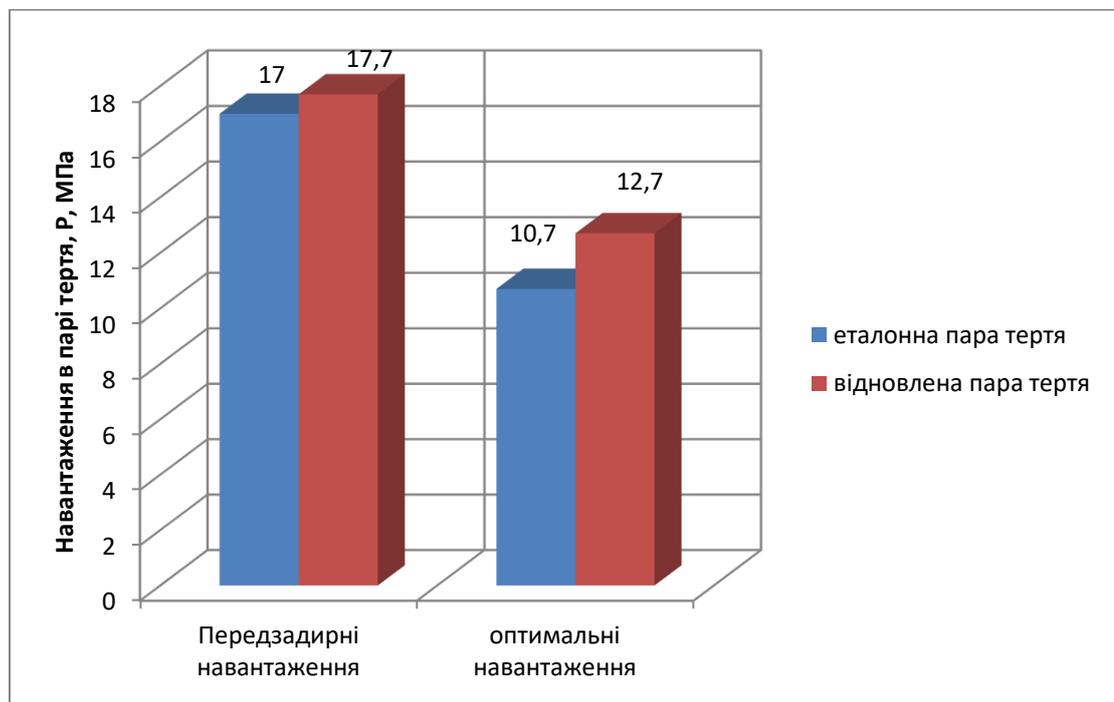
Рис. 4.7 – Передзадирні і оптимальні навантаження для «еталонної» і відновленої пари тертя

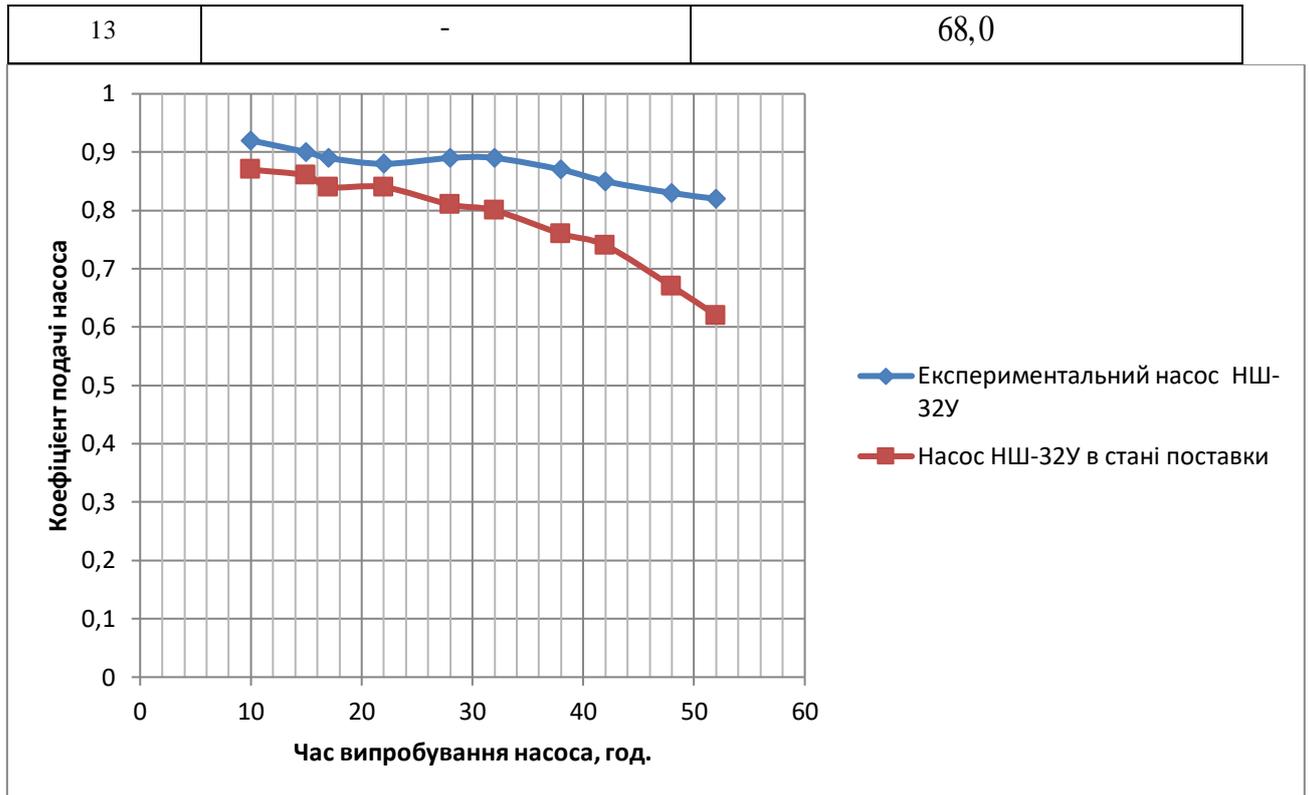
Рис. 4.8 – Зв'язок між часом роботи агрегату (t) і об'ємним коефіцієнтом його подачі (η)

Із аналізу отриманих результатів видно різницю за об'ємним коефіцієнтом подачі протягом перших 10 годин наробітку, яка пояснюється зношуванням деталі з відхиленнями від шорсткості і геометричної форми її поверхні. Інші зміни між об'ємним коефіцієнтом подачі відбуваються через процес подальшого зносу деталей з'єднання «колодязі корпусу – зуб шестерні». За 60 годин роботи відновлений агрегат має об'ємний коефіцієнт подачі ($\eta = 0,80$), більший на 25% в порівнянні з новим агрегатом ($\eta = 0,60$)

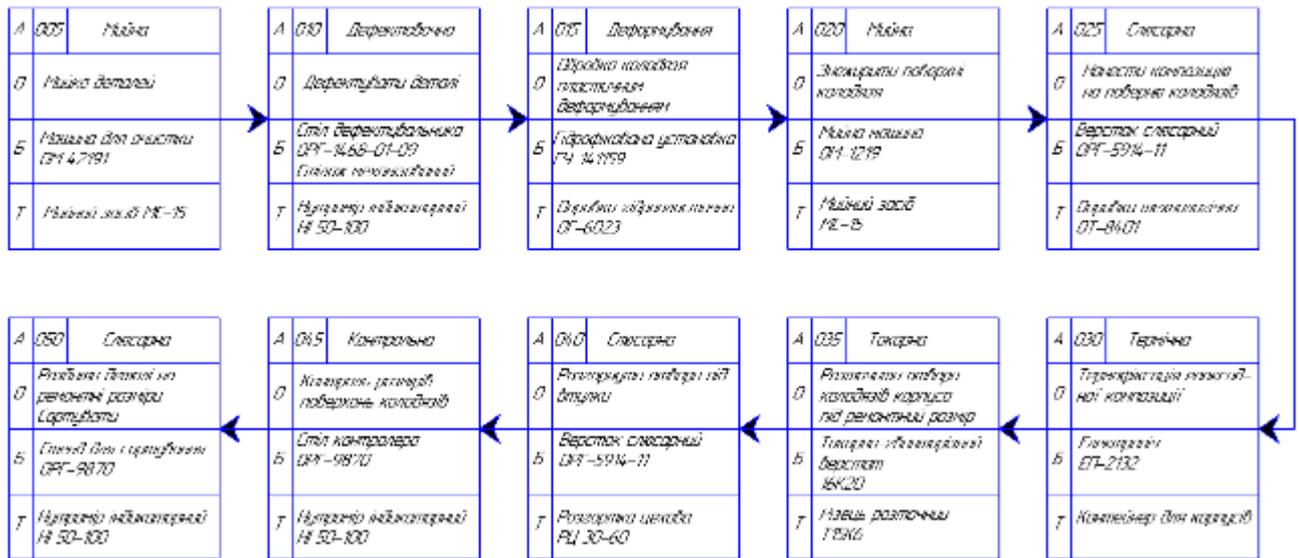
Рис. 4.9 – Блок-схема технологічного процесу відновлення корпусу шестеренного насоса модифікації НШ-У

Блок-схема технологічного процесу відновлення корпусу насоса представлена на рис. 4.9.

У схемі наведено алгоритм операцій в яких зазначено: *A* – назва та номер операцій; *O* – тип робіт, передбачених цією операцією; *B* – основне обладнання, що використовується для операції; *T* – технічне оснащення операції, включаючи пристрої, ріжучий та вимірювальний інструмент.

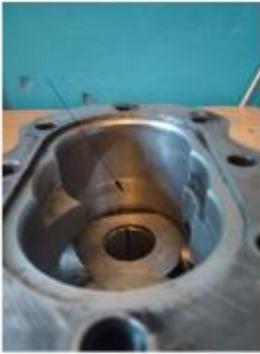
*Гідроабразивне зношення
калодязя корпусу насоса*

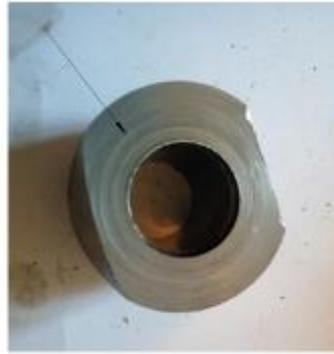
*Характерні гідроабразивні
зношення втулки насоса*

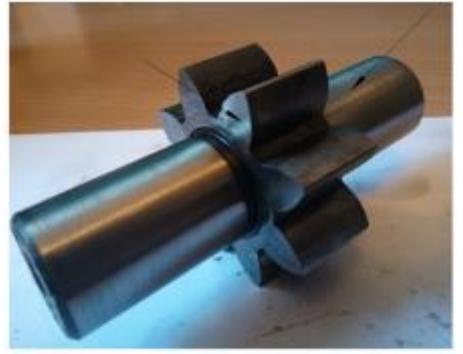
*Характерне гідроабразивне зношення
поверхонь шестерень насоса*

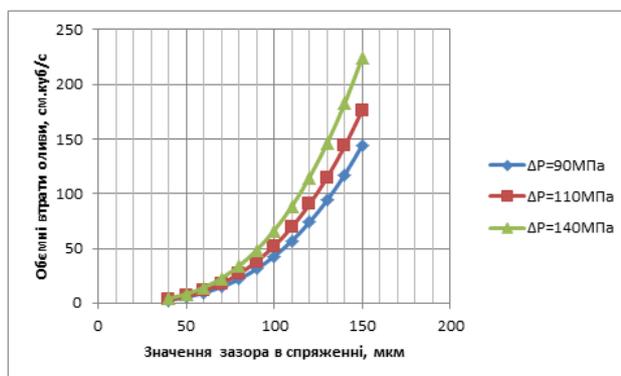
Аналітична залежність витоків гідравлічної рідини від зазору в спряженні «зуб шестерні – колодязь корпусу»

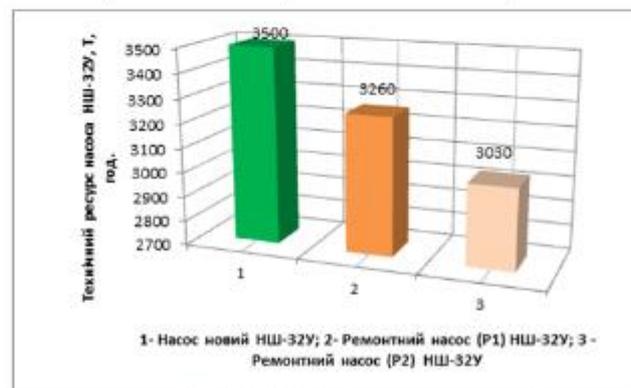
Залежність технічного ресурсу насоса НШ-32-2А від теоретичної подачі насоса:
 1 – насос новий; 2 – насос відремонтований під перший ремонтний розмір (P1);
 3 – насос відремонтований під другий ремонтний розмір (P2).

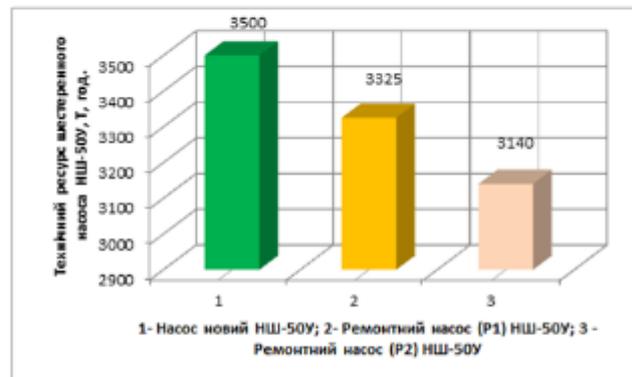
Залежність технічного ресурсу насоса НШ-50-2А від теоретичної подачі насоса:
 1 – насос новий; 2 – насос відремонтований під перший ремонтний розмір (P1);
 3 – насос відремонтований під другий ремонтний розмір (P2)

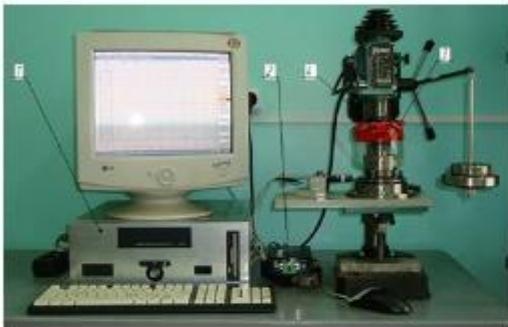
Загальний вигляд універсальної машини
тертя MTU- 01:

- 1 - ПК;
- 2 - попередній підсилювач і модуль АЦП;
- 3 - тензодатчик;
- 4 - з'єднання, що випробовується.

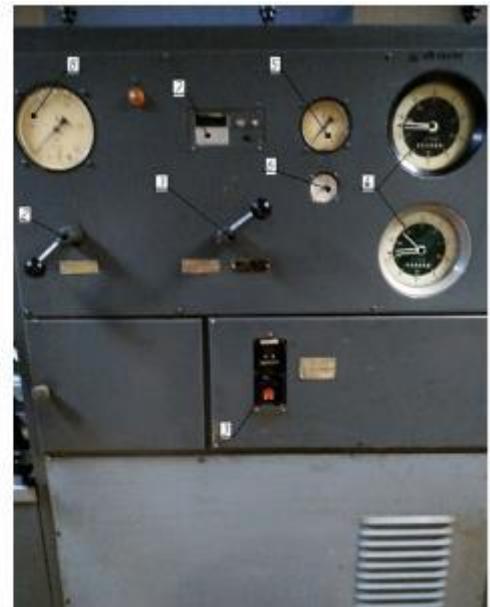
Контрольні та вимірювальні пристрої
Стенда KI-4815M

- 1 – кнопка запуску;
- 2 – дросель;
- 3 – ручка лічильників;
- 4 – лічильник рідини;
- 5,8 – манометри; 6 – термометр;
- 7 – датчик частоти обертання

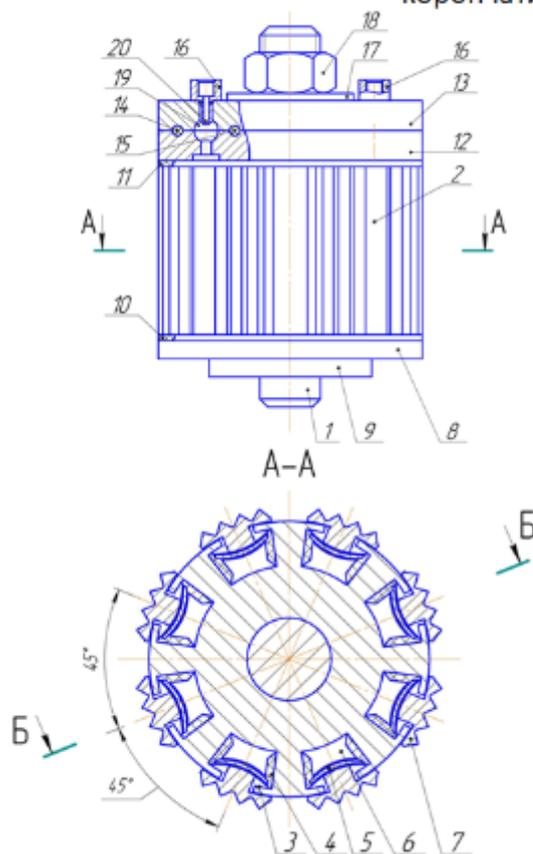
Зовнішній вид гідропластичної оправки з
корончатим видавлювачем

- 1- вісь;
- 2 - циліндричний корпус;
- 3- паз; 4- манжети 4;
- 5- пружну сталю пластину;
- 6- камери гідропластичного деформування;
- 7- Корончатий видавлювач;
- 8- ущільнювально-приставне дно;
- 9- кільцевий виступ;
- 10,11 - прокладки;
- 12 - розподільник;
- 13- кришка;
- 14, 15 - ущільнювальні кільця;
- 16 - штуцер;
- 17 - шайба;
- 18 - гайка.

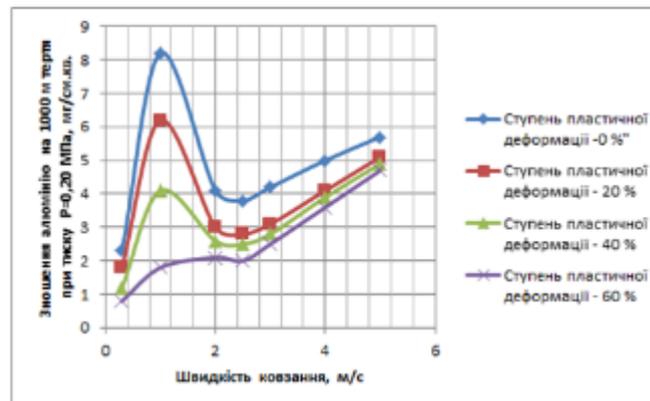
Залежність зносу алюмінію при сухому терті з $P = 0,20$ МПа (матеріал валу – сталь 40Х) від швидкості ковзання і ступеня пластичної деформації, %: 1 – 0; 2 – 20; 3 – 40; 4 – 60.

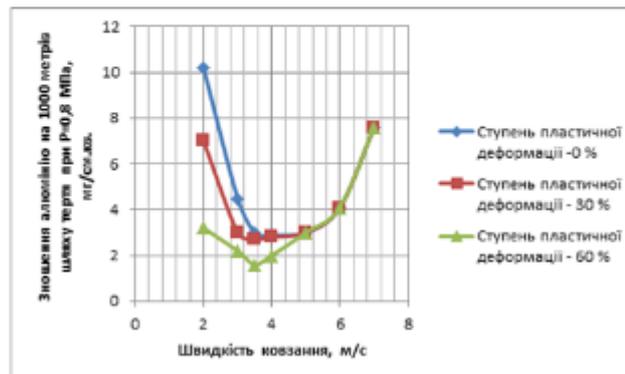
Залежність зносу алюмінію при терті з мащенням при $P=0,8$ МПа (матеріал валу – сталь 40Х) від швидкості ковзання і ступеня пластичної деформації, %: 1 – 0; 2 – 30; 3 – 60

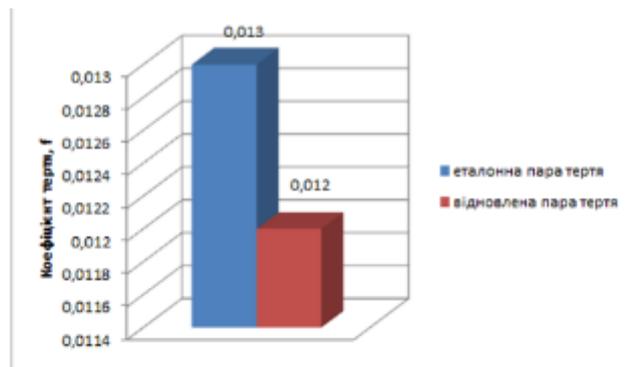
Мінімальні коефіцієнти пари тертя «колодязь корпуса – зуб шестерні»:
 1 – «еталонних» – «алюміній Ал-11 – сталь 40 Х»; 2 – відновлених – «алюміній Ал-11,
 поверхнево-пластична роздача з наповнювачем епоксидною композицією – сталь 40 Х»

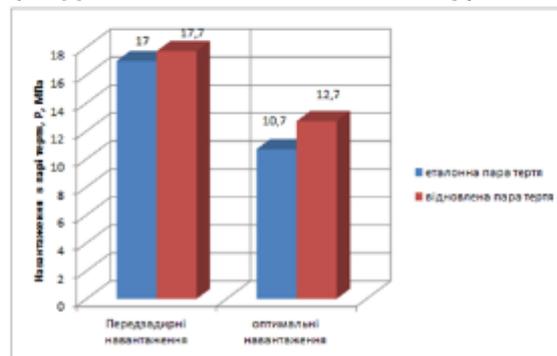
Передзадирні і оптимальні навантаження для «еталонної» і відновленої пари тертя¹¹

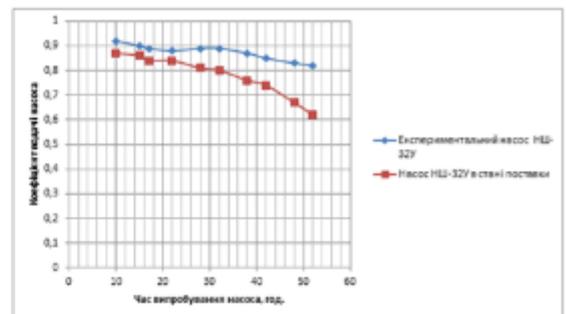
Зміна об'ємного коефіцієнта корисної дії агрегату від часу роботи

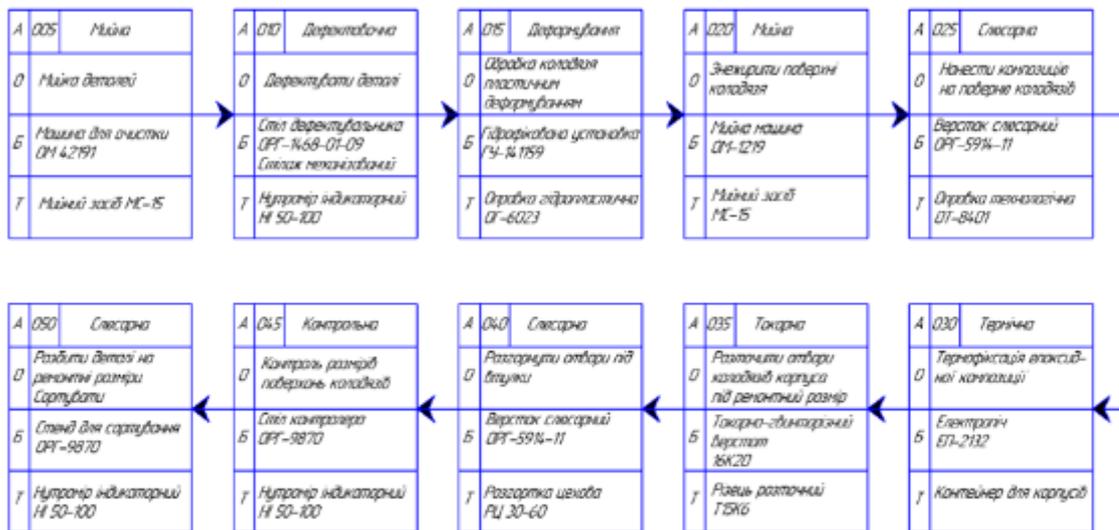
Блок-схема технологічного процесу відновлення корпусу шестеренного насоса модифікації НШ-У
