П о я с н ю в а л ь н а з а п и с к а

до дипломної роботи

**ОБҐРУНТУВАННЯ РАЦІОНАЛЬНОГО ТЕХНОЛОГІЧНОГО ПРО-
ЦЕСУ ВІДНОВЛЕННЯ КОЛІНЧАТИХ ВАЛІВ АВТОТРАКТОРНИХ
ДВИГУНІВ**

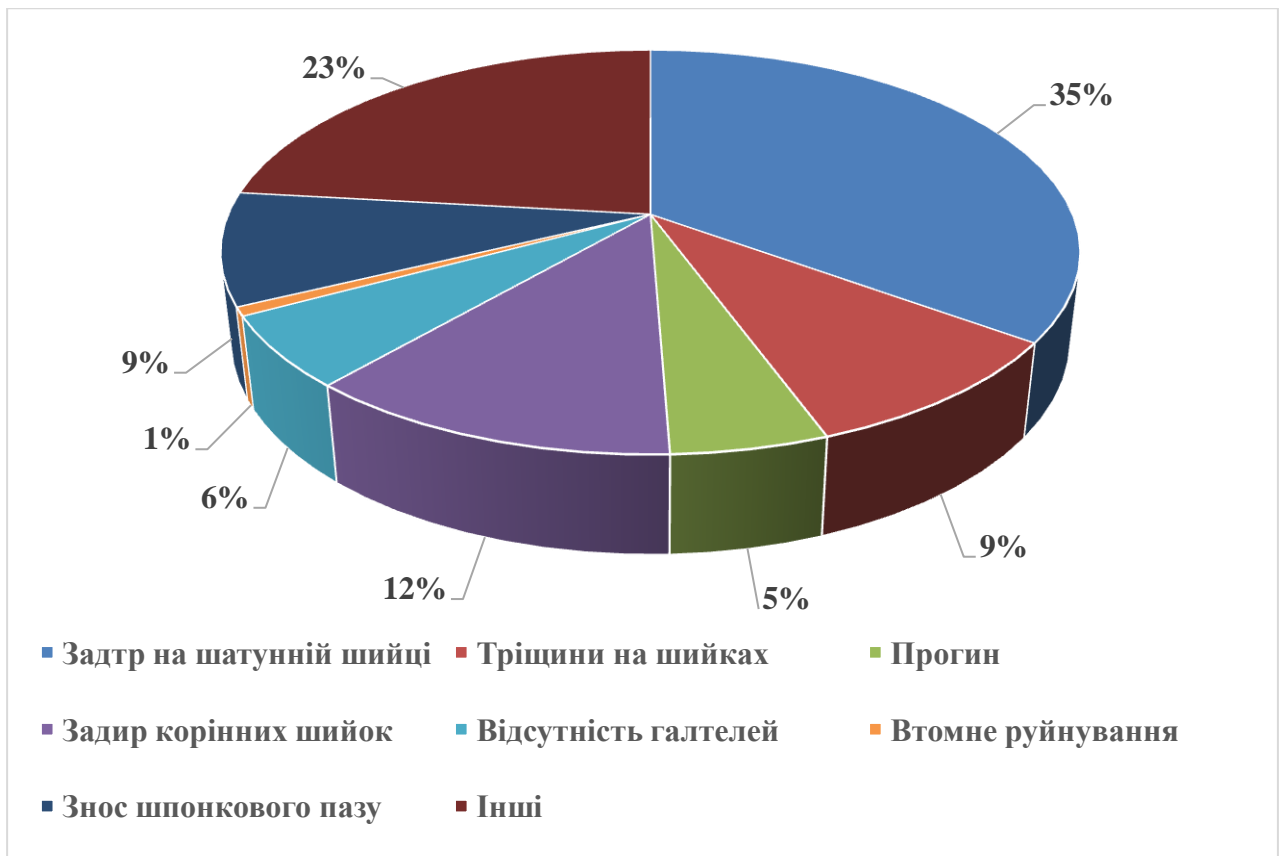
Рис. 1.1. Дефекти колінчатих валів

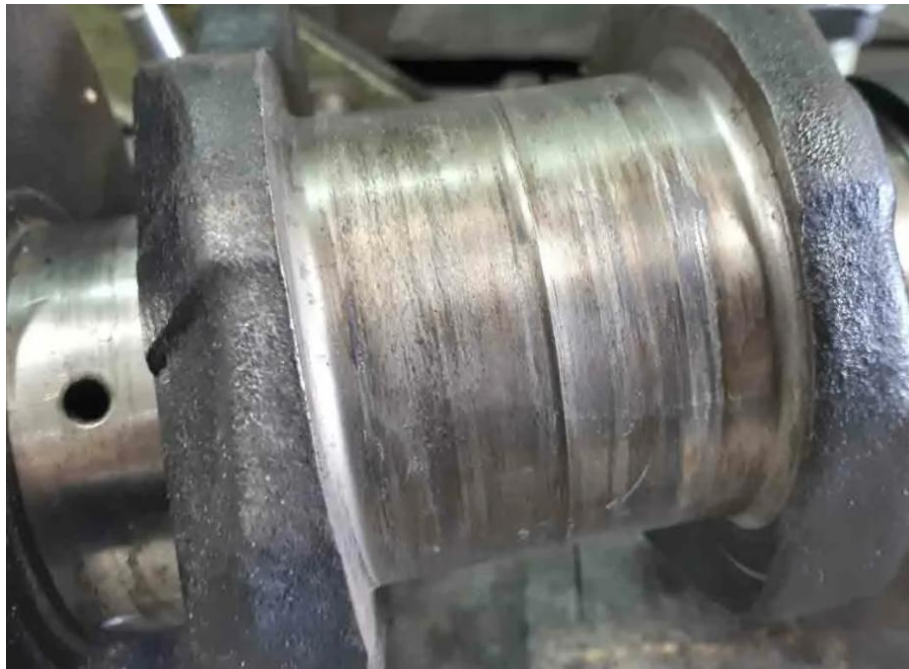
Рис. 1.3. Перезняття бабітового шару вкладишів на шийку валу

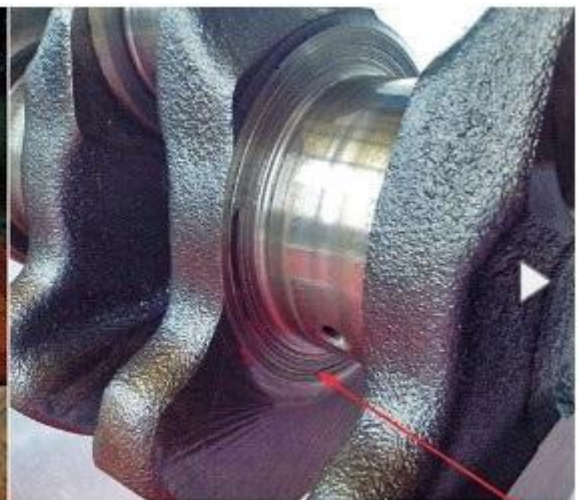
Задир упорного підшипника

Задир упорної поверхні вала

Рис. 1.4. Задири упорних поверхонь

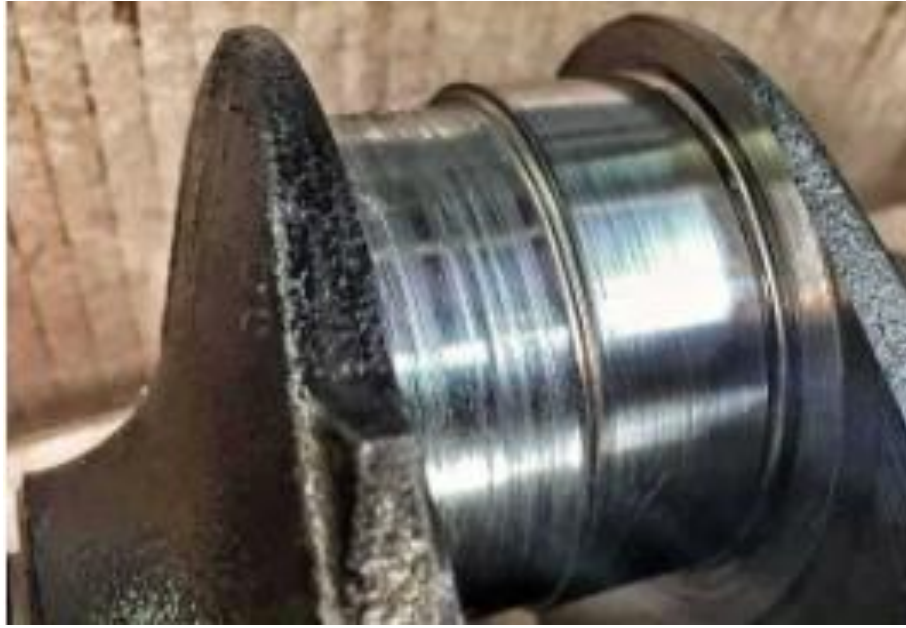
Рис. 1.5. Знос шатунної шийки V подібного двигуна

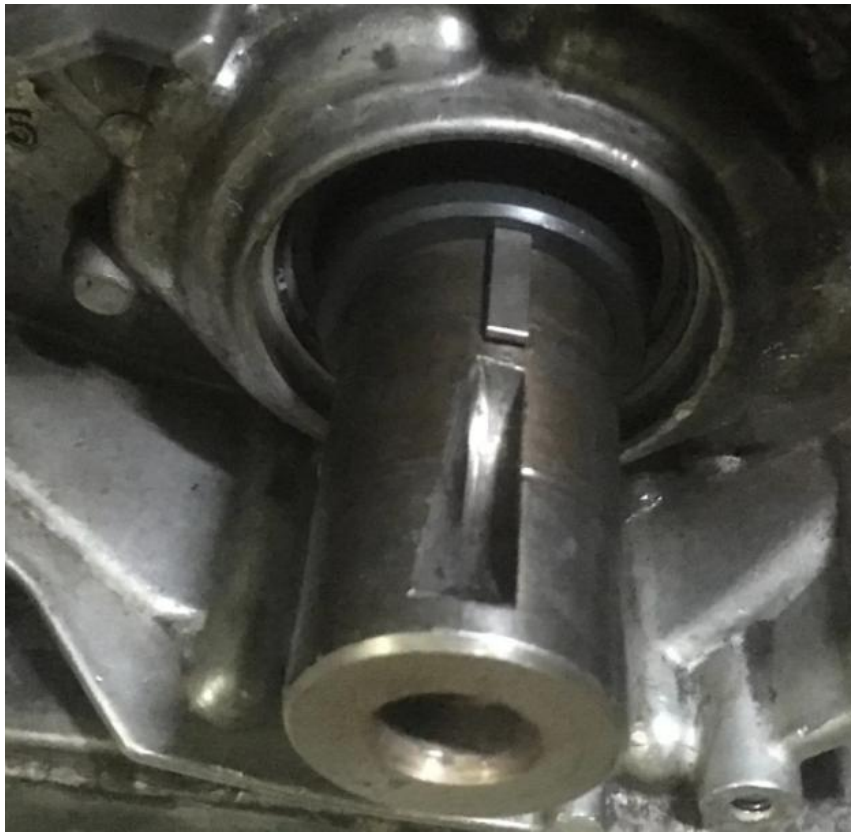
Рис. 1.7. Знос шпонкового пазу

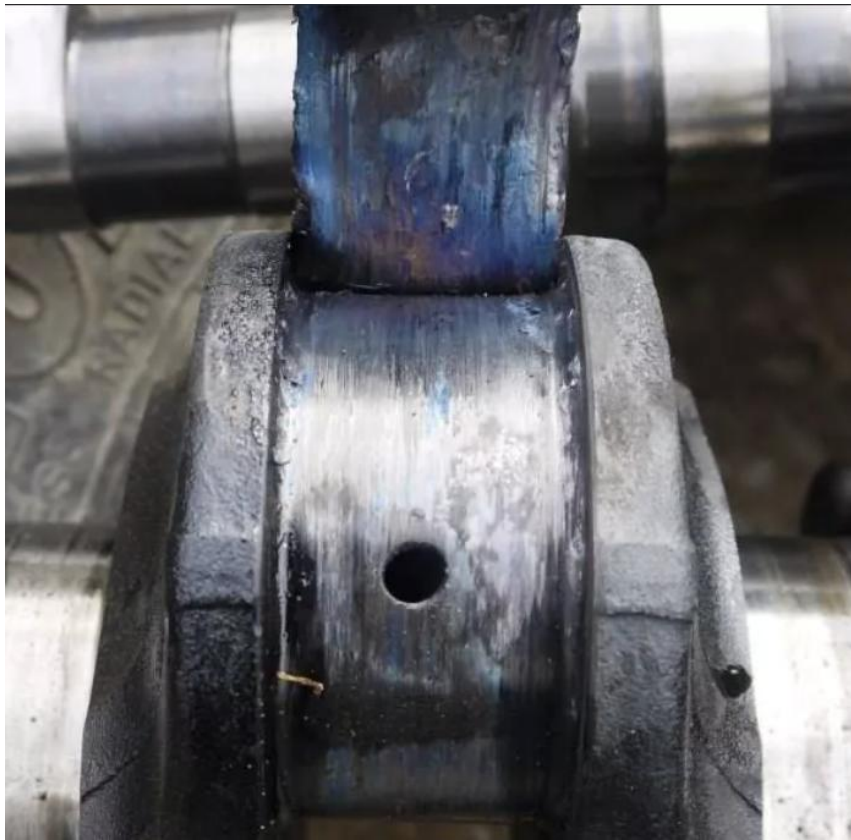
Рис. 1.8. Приварювання вкладиша до шийки внаслідок проворачування валу

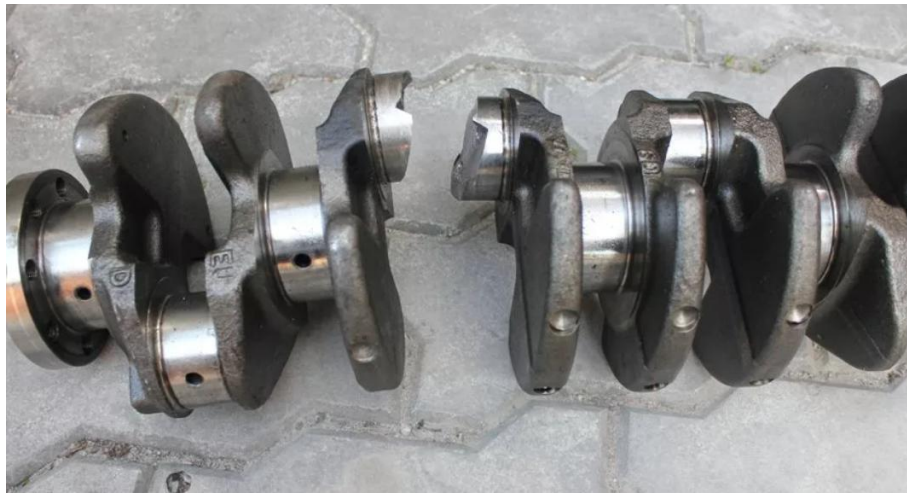
Рис. 1.9. Руйнування колінчатого валу

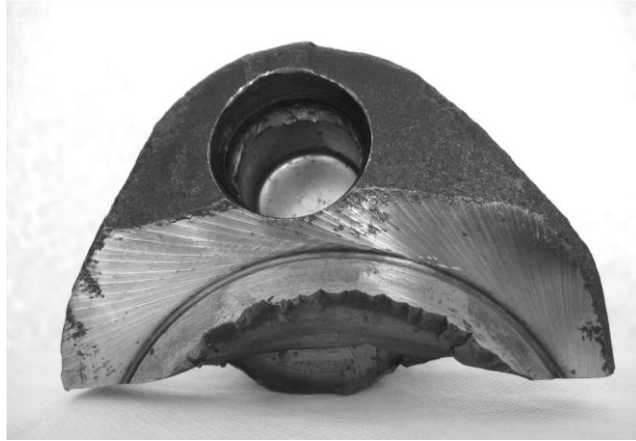
Рис. 1.12. Злам колінчатого вала через множинні втомлювані тріщини в області щоки

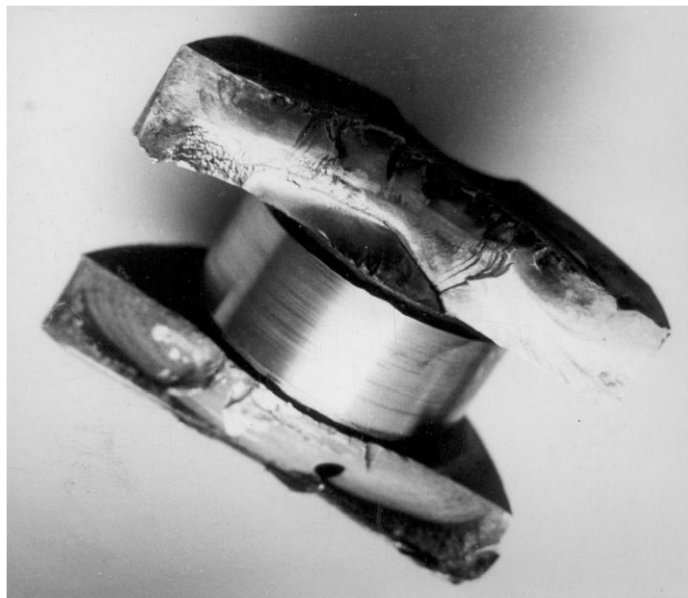
Рис. 1.13. Злам колінчатого вала двигуна «RABA-MAN» по щоках від дії нормальних напружень

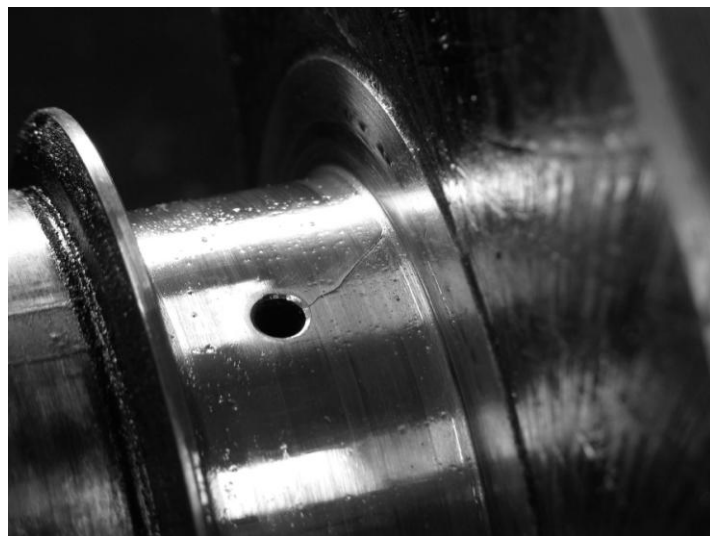
Рис. 1.15. Тріщина в шийці колінчатого вала двигуна КамАЗ-740

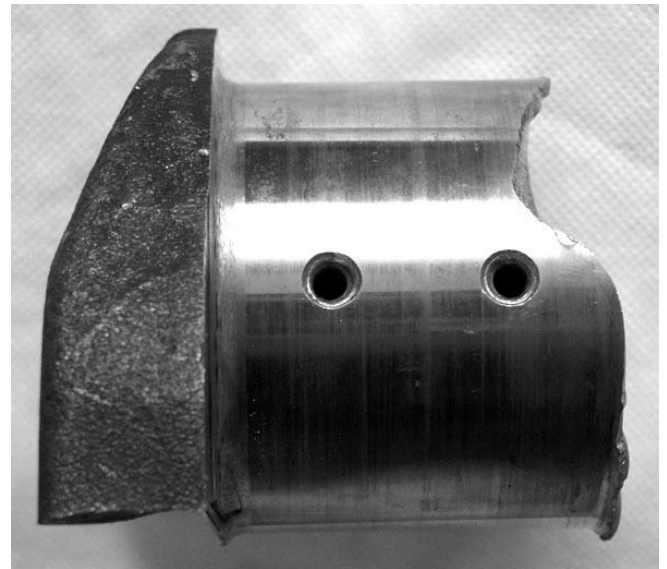
Рис. 2.2. Характер руйнування шийки колінчатого вала в результаті експлуатаційних випробувань

Тепер можна порівняти дані рис. 2.2 і рис. 2.8. На обох праворуч (з боку заднього торця вала) видно характерну S - подібну область, що проходить поперек кривошипної шийки. Розташування на рис. 2.8 області напруженого стану ліворуч від кривошипної шийки (з боку переднього торця вала) також близька до картини профілю зламу, зображеного на рис. 2.2.

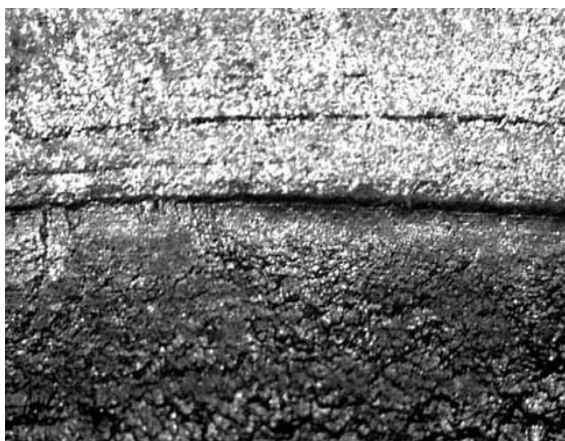
Рис. 2.4. Макроструктура зламу в щоці: перехід із зони розвитку втомленої тріщини в зону тендітного руйнування (50:1)

Вивчення причин поломок колінчатих валів показує, що в більшості випадків вони є наслідком втоми матеріалу деталі [22]. Елементи фрактографічного дослідження наведені на рис. 2.4, 2.5.

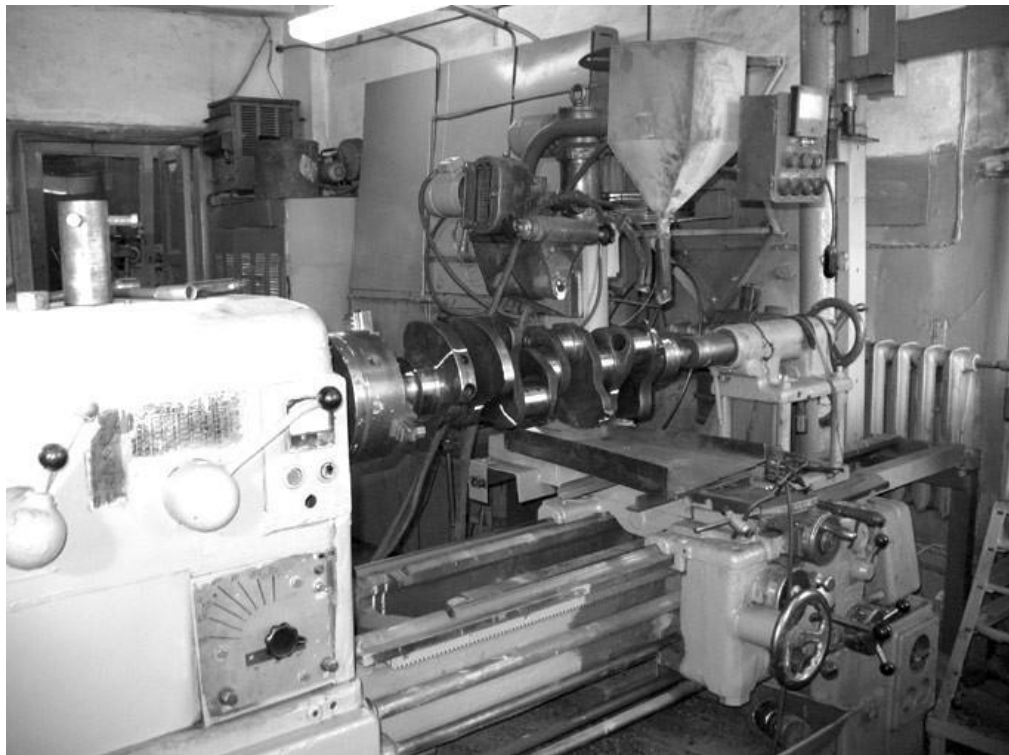
Рис. 3.2 а. Переустаткований токарно-гвинторізний верстат моделі 1К62 з наплавочною головкою А-580М и джерелом живлення дуги ВДУ-506 (загальний вид)

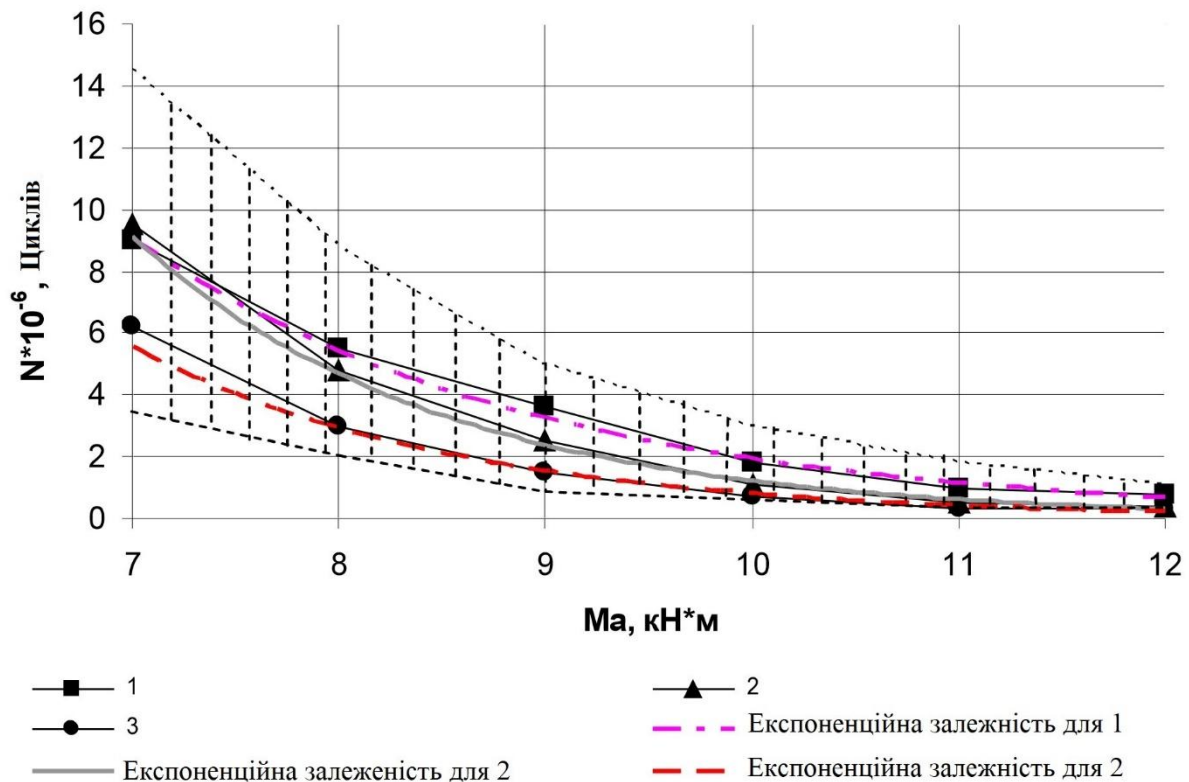
Рис. 3.3. Криві втоми колінчатого вала при крученні:
1- нові; 2- нормально зношені; 3 - аварійно зношені

Аналогічні результати показали також втомлювані випробування на симетричне крутіння, які зображені на рис. 3.3 і в табл. 3.2. На рис. 3.3 заштрихована довірча область при довірчій ймовірності $p = 0,9$.

З рис. 3.3 видно, що всі три криві входять в 90 % довірчу область. Отже, відмінність у параметрах незначне. У нормально зношених колінчатих валів

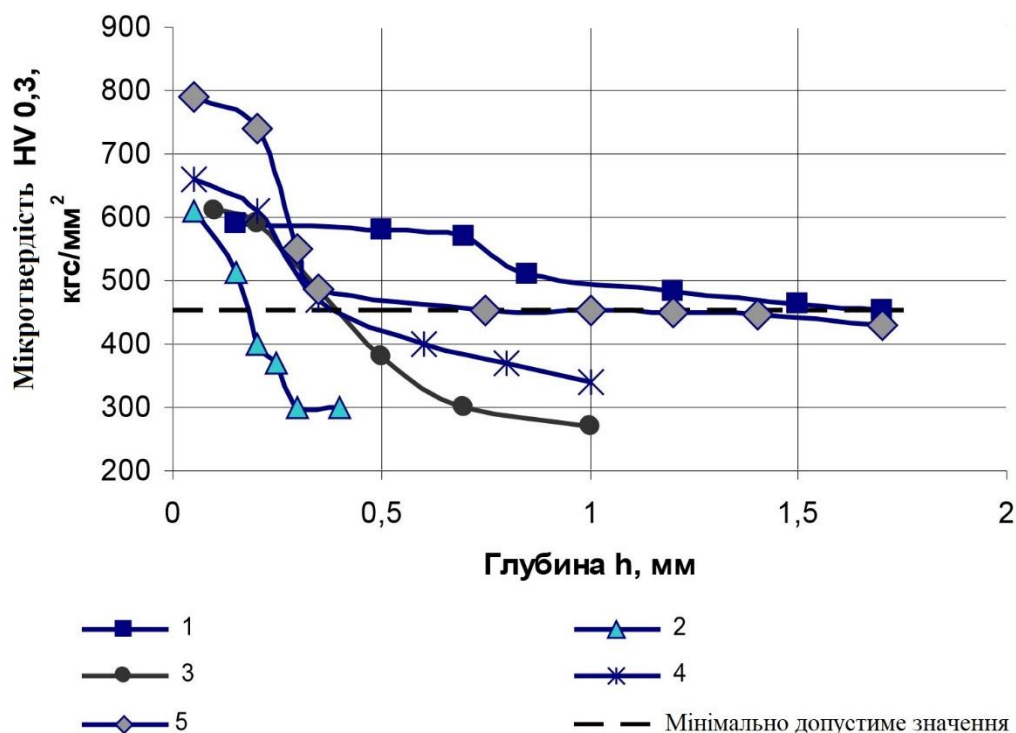
Рис. 3.4. Залежність мікротвердості від глибини зміцненого шару:

1 – загартування СВЧ; 2 – іонне азотування, серцевина *HV 10/3000-248*; 3 – карбонітрування, серцевина *HV 5/750/10-255*; 4 – карбонітрування, серцевина *HV 5/750/10-341*; 5 – комбіноване зміцнення (СВЧ + відпуск при $t = 600 \pm 10^\circ\text{C}$ 4 години + іонне азотування), серцевина *HV 5/750/10-241*.

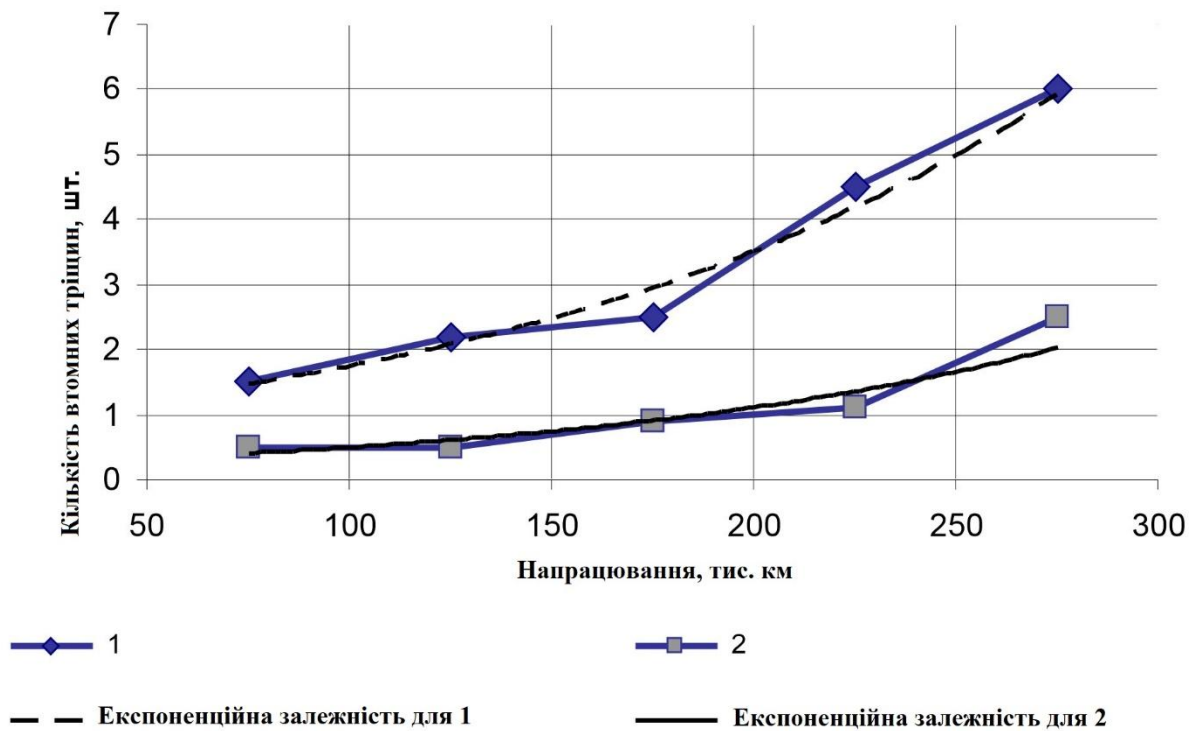
Рис. 3.5. Залежність кількості втомлюваних тріщин на колінчатому валу двигунів КамАЗ-740 (1) і ЯМЗ-238 (2) від наробітку

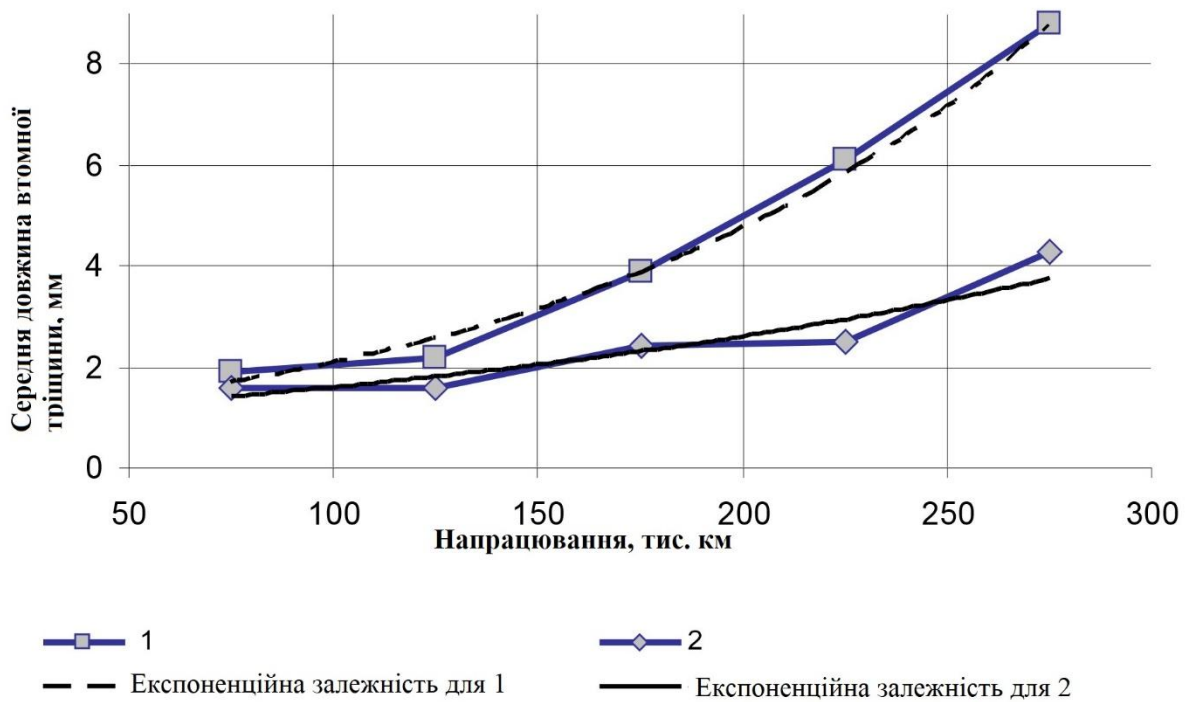
Рис. 3.6. Залежність середньої довжини втомлюваної тріщини на колінчатому валу двигунів КамАЗ-740 (1) і ЯМЗ-238 (2) від наробітку

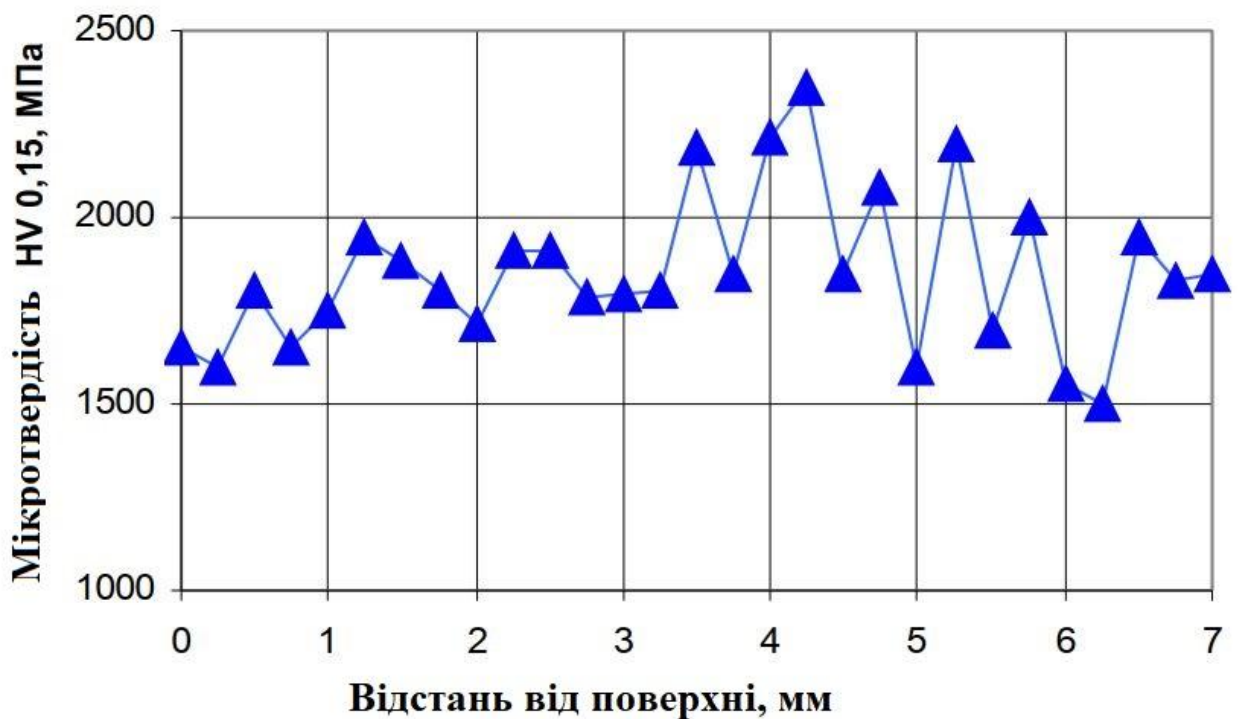
Рис. 3.11. Розподіл мікротвердості за глибиною зразка, що наплавлений дротом Св-08Г2С

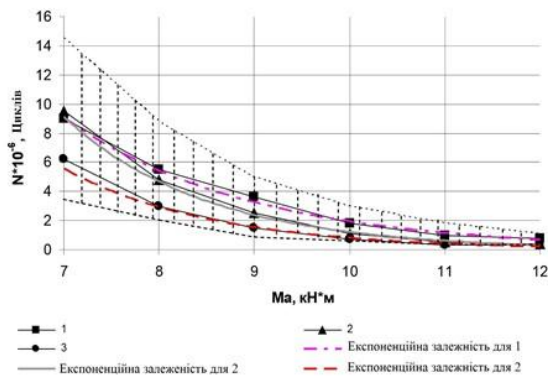
Криві втоми колінчатого вала при крученні:
1- нові; 2- нормально зношені; 3 - аварійно зношені

З рисунку видно, що всі три криві входять в 90 % довірчу область. Отже, відмінність у параметрах незначне. У нормально зношених колінчатих валів граничний момент витривалості на крутіння в середньому на 3 % нижче, ніж у нових, а в аварійно зношених – на 10 %.
