## СТАН ЗАЛІЗОБЕТОННИХ КОНСТРУКЦІЙ МАГІСТРАЛЬНОГО КАНАЛУ КІЛЬЧЕНСЬКОЇ ЗРОШУВАЛЬНОЇ СИСТЕМИ

Волкова В.Є. д.т.н., проф.,

Мороз Л.В. к.т.н.

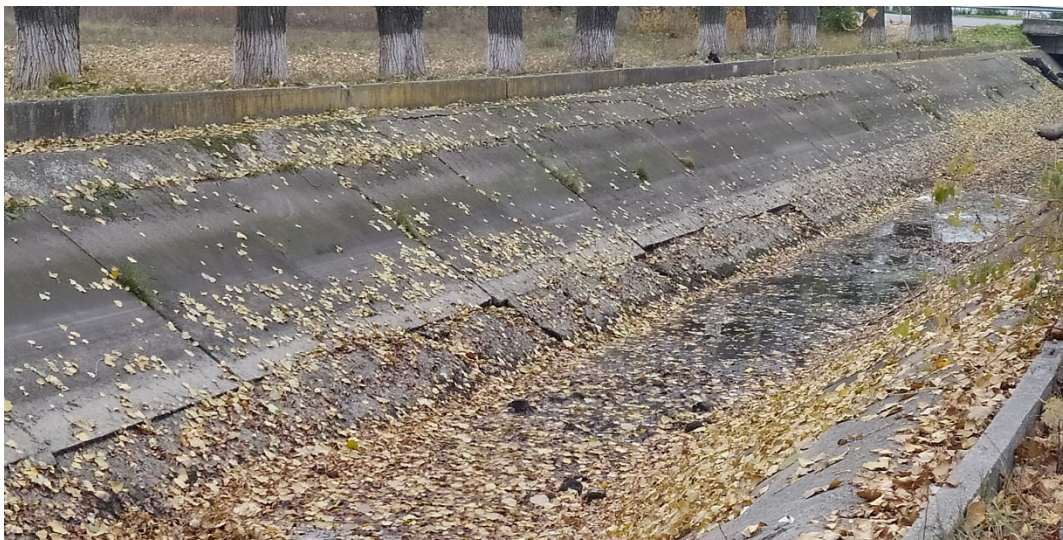
Рисунок 1 – Зовнішній вигляд залізобетонних конструкцій магістрального каналу

Серед недоліків, що виявлені в процесі огляду конструкцій можна виділити відшарування захисного шару бетону з оголенням арматури; тріщини в конструкціях та порушення суцільності конструкцій споруди; руйнування окремих елементів споруди.

**Висновок.** Для забезпечення експлуатаційної надійності споруди, ділянки магістрального каналу Кільченської зрошувальної системи, що викликають підтоплення міста Підгородне, потребують інструментального дослідження стану конструкцій – шляхом оцінки міцності та водостійкості матеріалу конструкцій. Ці дослідження можуть бути проведені навесні 2021 року до початку сезонної експлуатації каналу. Об'єми робіт з відновлення експлуатаційної надійності споруди слід визначати після детального обстеження ділянок каналу з виявленням усіх факторів що викликають комплексне зниження експлуатаційної надійності споруди. Серед подальших завдань є аналіз існуючих, розробка та впровадження сучасних матеріалів та технологій для часткового чи повного відновлення експлуатаційної надійності конструкцій магістрального каналу.
