Гапіч Г. В., к. т. н.

(Дніпровський державний аграрно-економічний університет; м. Дніпро)

АНАЛІЗ ПРИЧИН ГІДРОДИНАМІЧНОЇ АВАРІЇ НА ГРУНТОВИХ ГІДРОТЕХНІЧНИХ СПОРУДАХ КАСКАДУ ШТУЧНИХ ВОДОЙМ

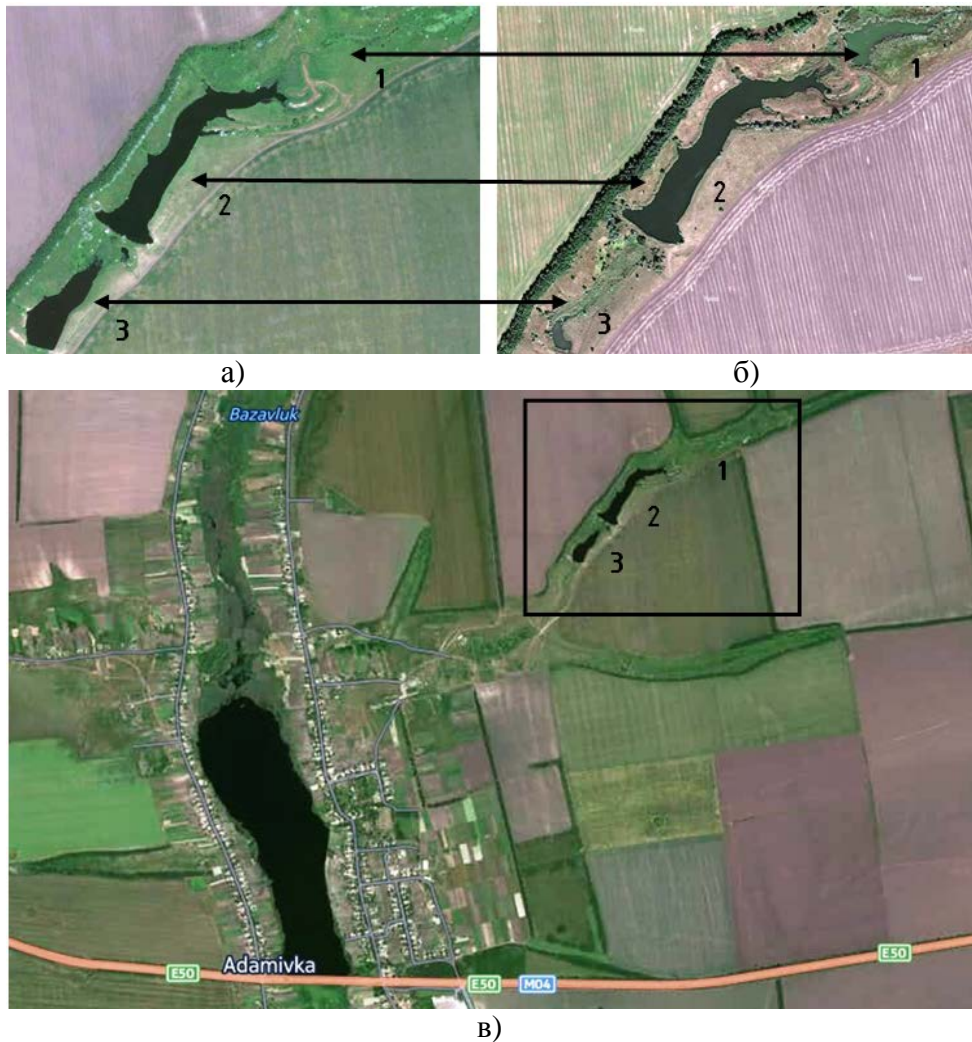
Рис.1. Супутникові знімки території з розташуванням об'єктів досліджень: загальна ситуаційна обстановка (в) знімок із супутника «Here»; каскад ставків – знімок із супутника «Here» (а) та супутника «Яндекс» (б); 1, 2, 3 – номери ставків у каскаді

Зміна у часі гідрологічного режиму водойм простежується на рис. 1. Так, під час надходження води з верхів'я водотоку та підземних джерел, що мають виходи на денну поверхню, частина води перетікала до нижнього ставу. Це сприяло наповненню його водою для підтримки певного рівня (рис. 1-а, поз. 3). Після відсипки верхньої дамби (рис. 1-б, поз. 1) поверхневий стік та вода з джерел, почали акумулюватись і заповнювати ставок «№1» (рис. 1-б, поз. 1). Внаслідок цього основна водойма не зазнала суттєвих змін, але кількість води, що йшла на скид і поповнювала ставок «№3» суттєво знизилась. Водний об'єкт розташований вкінці каскаду почав міліти (рис. 1-б, поз. 3).
