П О Я С Н Ю В А Л Ь Н А З А П И С К А

до дипломної роботи
освітнього ступеня "Магістр"

**УДОСКОНАЛЕННЯ СИСТЕМИ КОНТРОЛЮ ТЕХНІЧНОГО СТАНУ
ДЕТАЛЕЙ ПАЛИВНОЇ АПАРАТУРИ З РОЗРОБКОЮ ТЕХНОЛОГІЇ ЇХ
ВІДНОВЛЕННЯ**

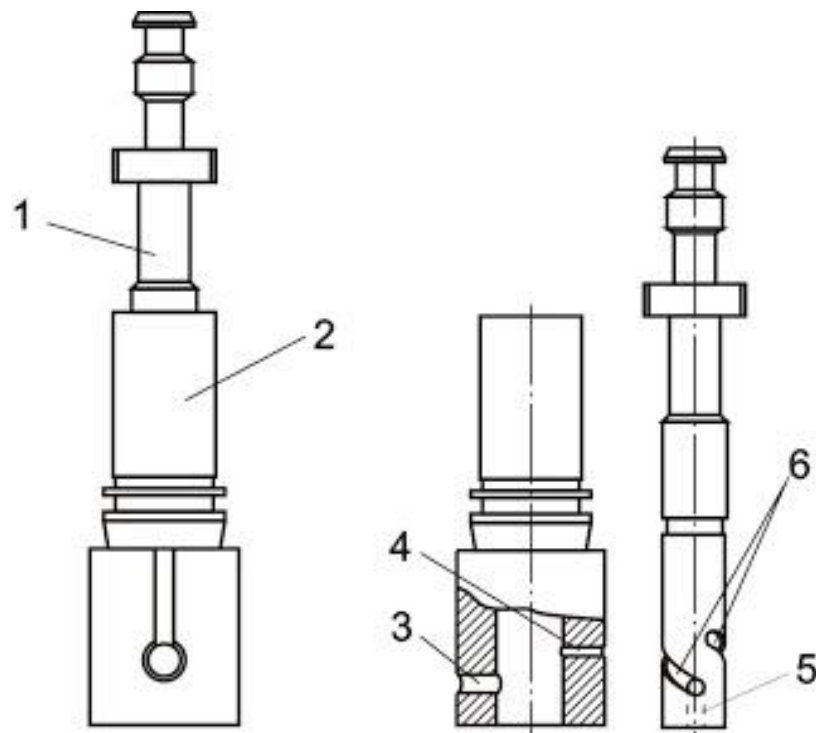
Загальний вид і основні конструктивні елементи плунжерної пари показані на рис.2.1. Типова плунжерна пара складається зі плунжера 1 і гільзи 2. Гільза плунжерної пари має два наскрізні отвори: впускне 2 і пропускне 3, причому перше розташоване трохи нижче другого. На плунжеру плунжерної пари є осьовий отвір 4 з'єднане із двома симетричними спіральними канавками 5.

Рис.2.1. Загальний вид і основні конструктивні елементи плунжерної пари

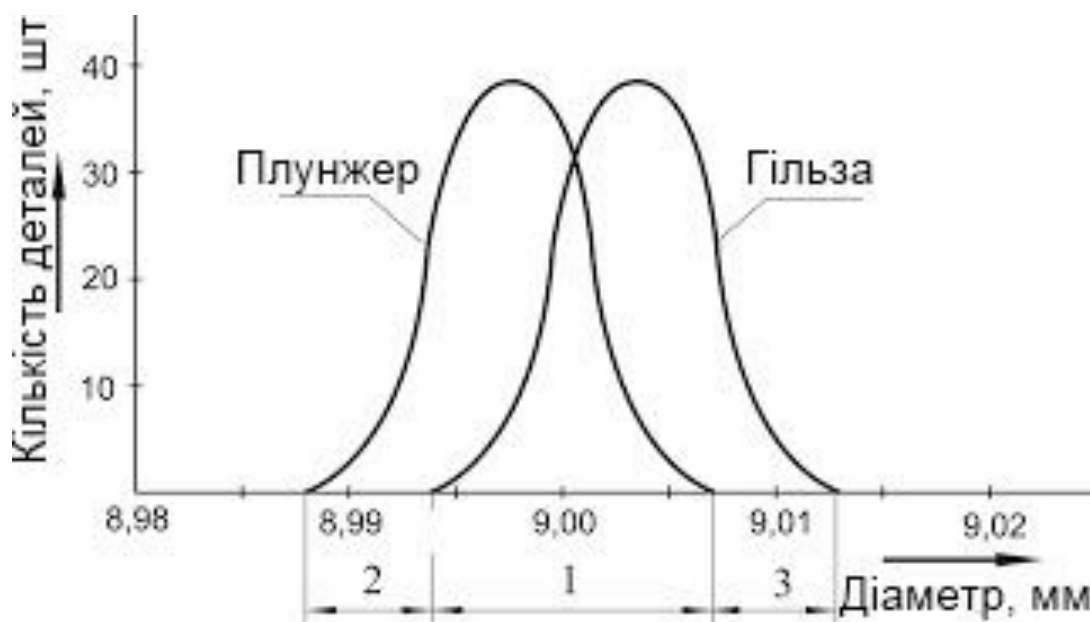
Практика показала, що при нормальних зносах зняття зазначеного припуску практично повністю видаляє з поверхні деталей зношені ділянки. Деталі розміри яких лежать у зоні 1 мають ймовірність зібратися в нові пари, тому що їхні номінальні розміри перекриваються.

Рис.2.4. Розподіл розмірів плунжера й гільзи після перешліфування

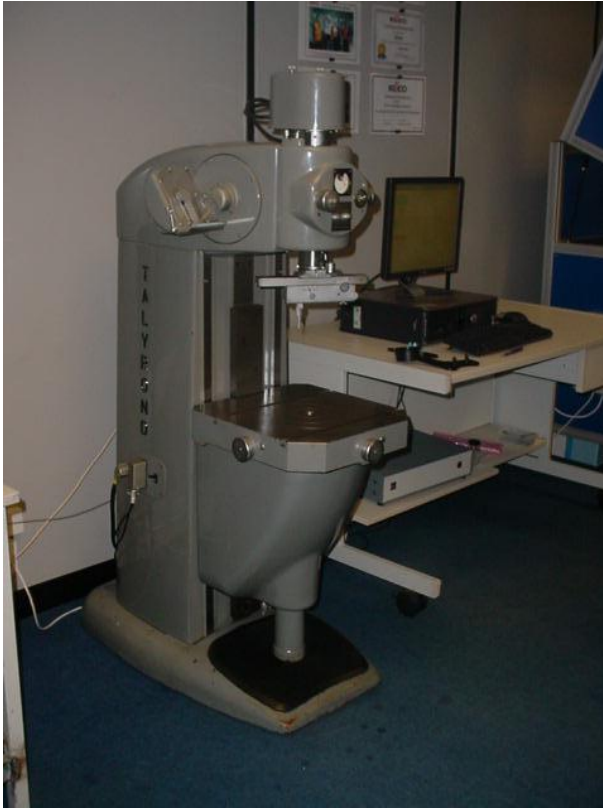
Кілька плунжерних пар досліджуються по всій довжині прецизійних поверхонь із інтервалом 0,5 мм, а в основному проводиться вимір відхилень на відстані 1 мм від торця плунжера й 1 мм вище впускного отвору втулки. Зняття вимірів виконується з попередньо знежирених прецизійних поверхонь плунжерних пар.

Рис.3.1. Профілограф «Talyurf» для дослідження мікро геометрії плунжерних пар

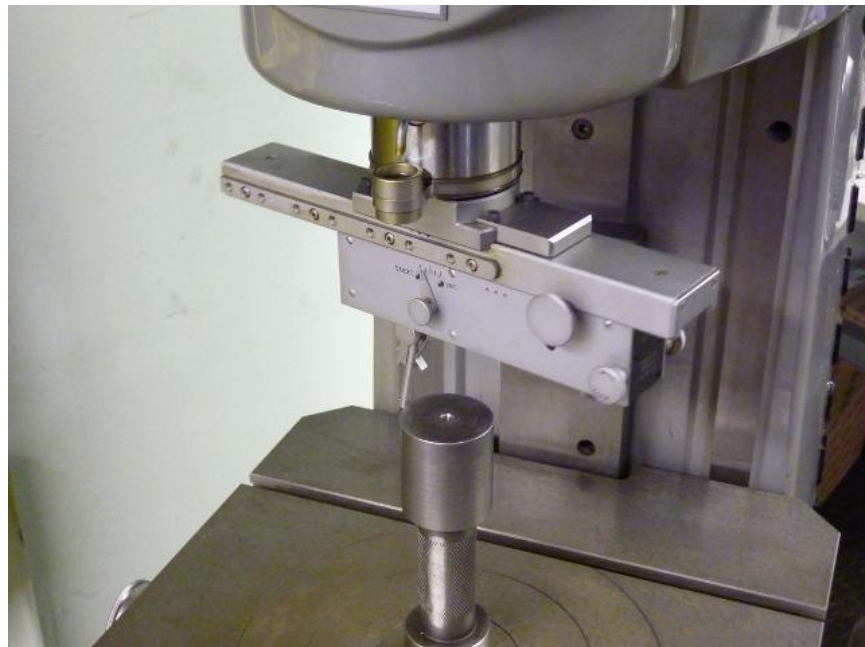
Рис. 3.2. Перевірка плунжера

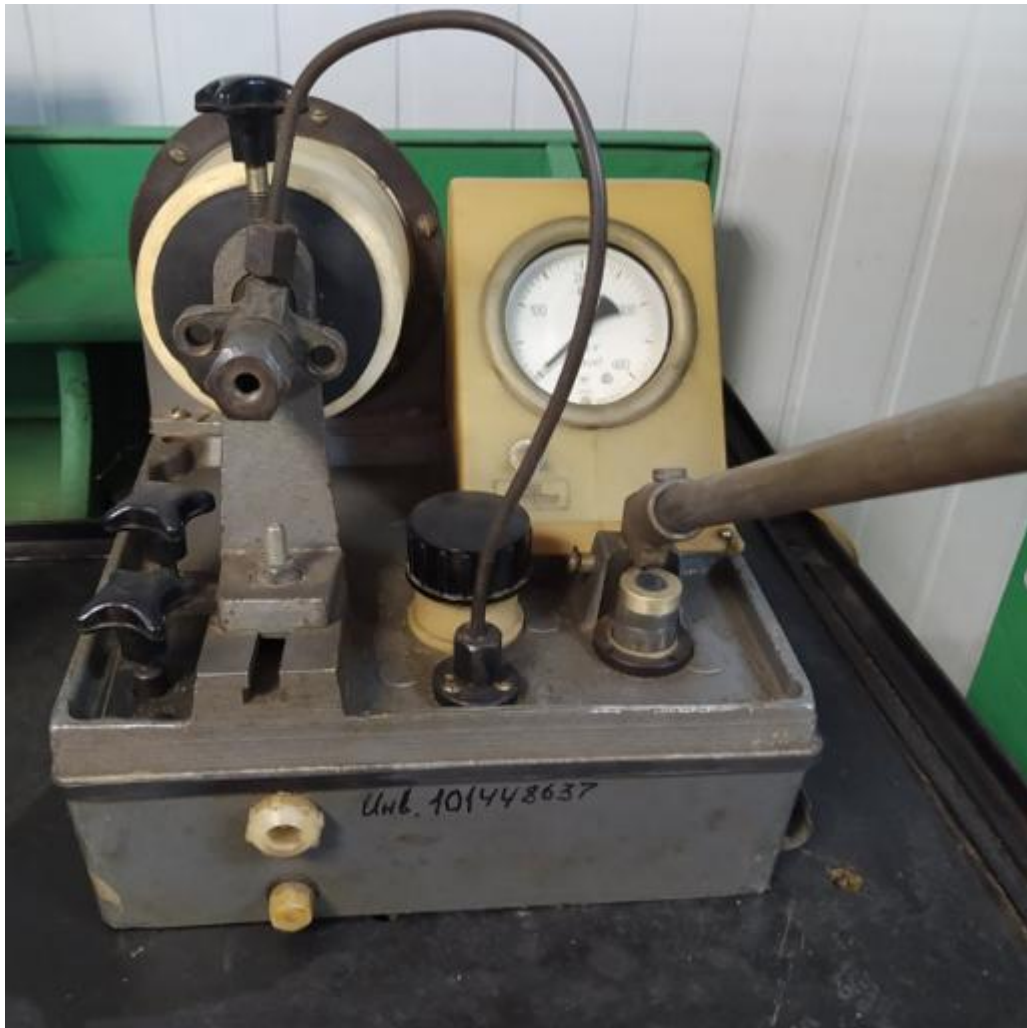
Для виміру інтервалів часу застосовується частотомір 43-33 з діапазоном від 10^{-6} до 100 с. Рух поршня гідроаккумулятора реєструється індукційним датчиком YWT302, потім сигнал надходить на підсилювач ИМ 131 і на другий канал осцилографа. Двопроменевий осцилограф С1-75 дозволяє одночасно спостерігати й фотографувати процес наростання тиску в надплунжерному просторі й характер переміщення гідроаккумулятора. Настроювання й контроль гідроаккумулятора здійснюють, приєднанням його до приладу для контролю й регулювання форсунок «Testmaster» фірми Hartridge (Великобританія) (рис. 3.6).

Рис. 3.6. Настроювання гідроаккумулятора експериментальної установки на приладі КИ 15706

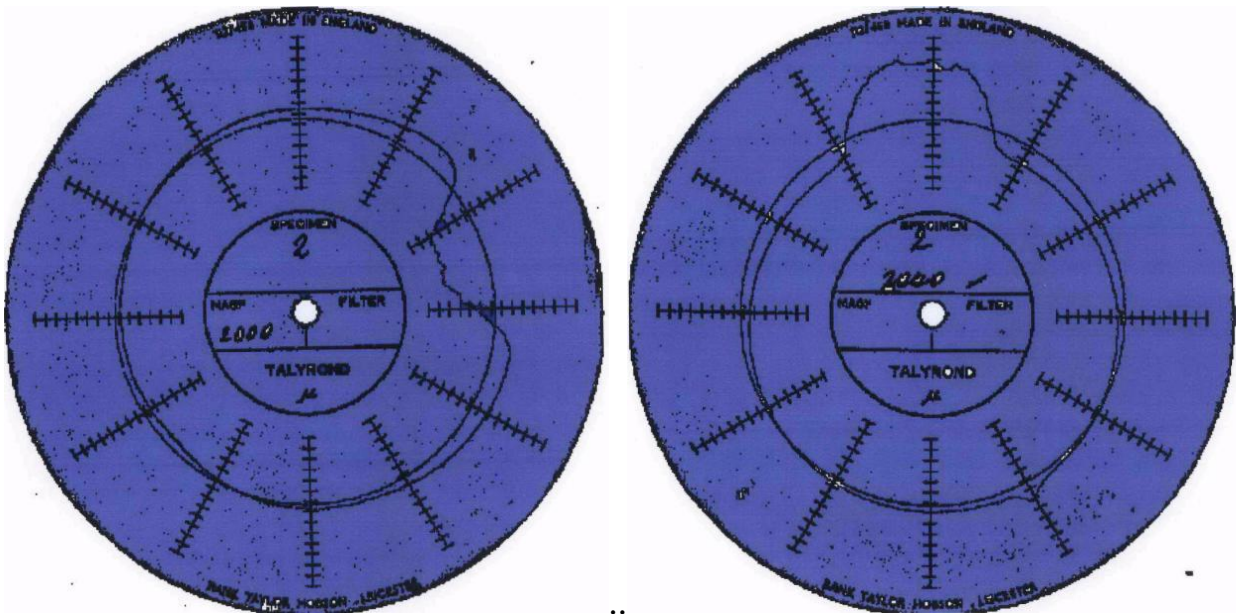
На плунжері типу ЯМЗ зношування являє собою жолобоподібну канавку з напрямком уздовж осі плунжера. У верхній частині головки плунжера звичайно має місце найбільше зношування, що зменшується із просуванням до середини головки плунжера (рис. 3.11). Так, на відстані 0,5 мм від торця головки зношування має максимальну глибину близько 25 мкм (рис. 3.12). Блискуча поверхня плунжера в результаті зношування на цій ділянці стає матового відтінку з поздовжніми рисками. При просуванні далі по довжині головки плунжера максимальна глибина зношування зменшується, але ширина зношування змінюється незначно.

Рис. 3.8. Профілограми зношування плунжерів

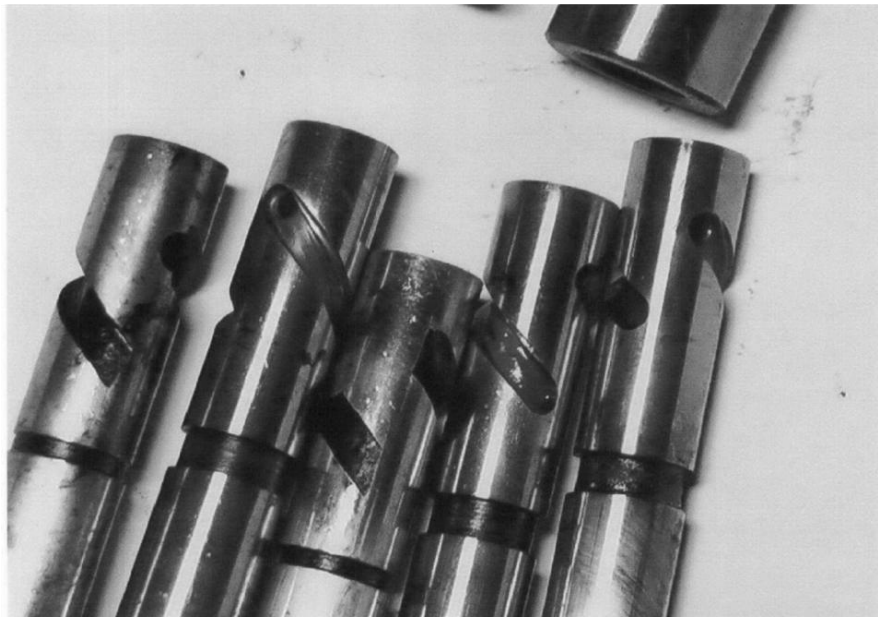
ють велике зношування, спостерігаються поздовжні риски, гребінчаста поверхня (рис. 3.10).

Рис. 3.10. Зовнішній вигляд зношених плунжерів:
А - ЯМЗ, б - УТН

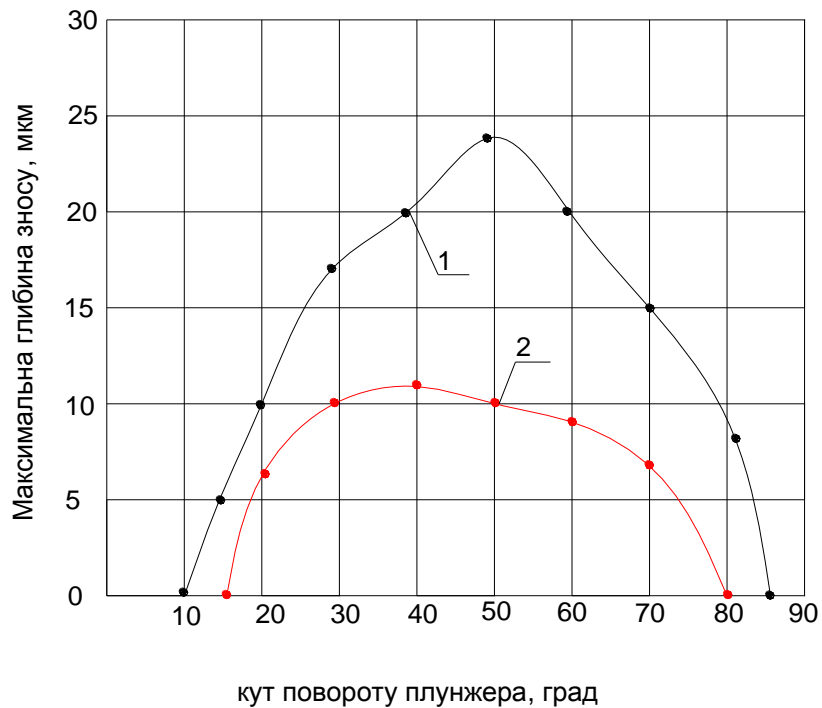
1 – зношування на відстані 0,5 мм від торця плунжера

2 – зношування на відстані 3 мм від торця плунжера

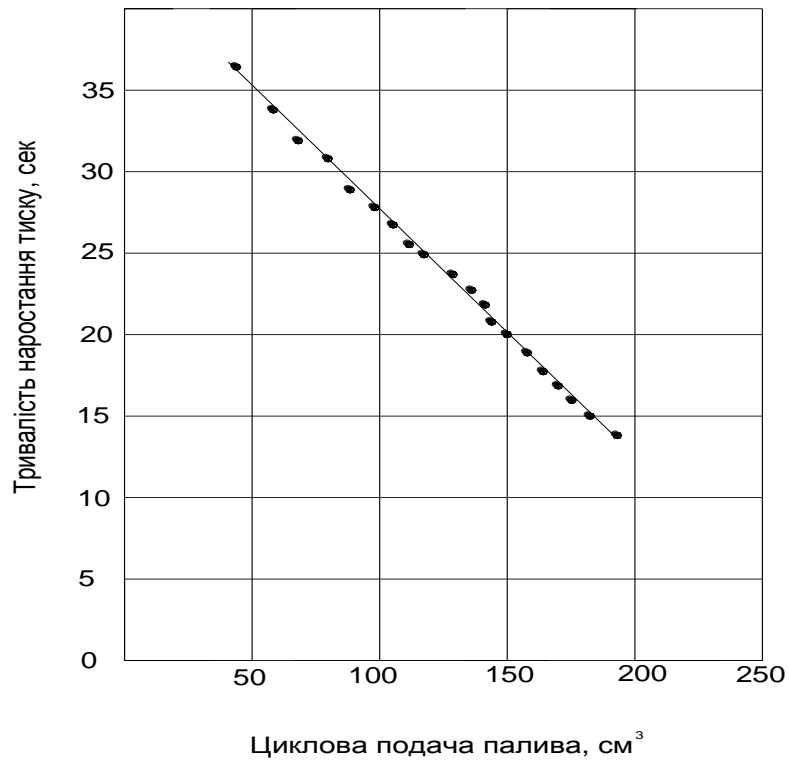
Рис.3.15. Залежність тривалості наростання тиску від циклової подачі палива, при $n=100 \text{ хв}^{-1}$

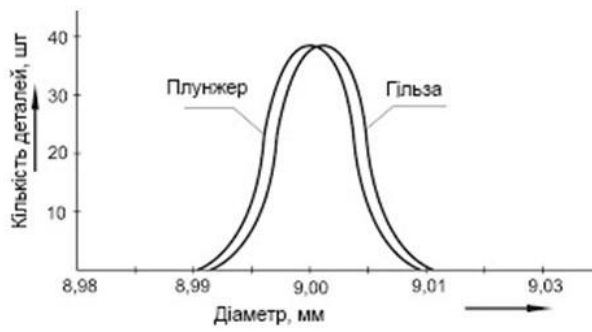
Розподіл розмірів плунжера й гільзи до перешліфування

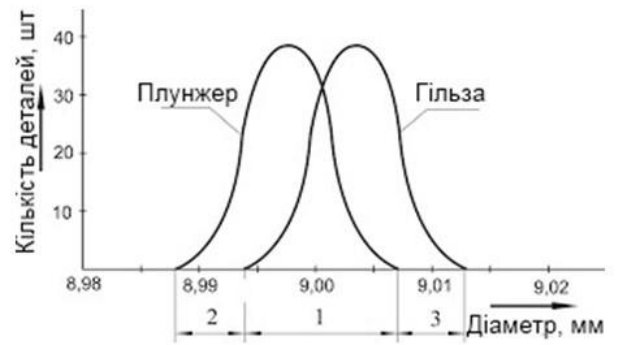
Розподіл розмірів плунжера й гільзи після перешліфування

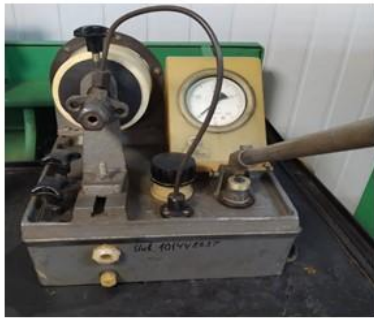
Настроювання гідроаккумулятора експериментальної установки на приладі «Testmaster».

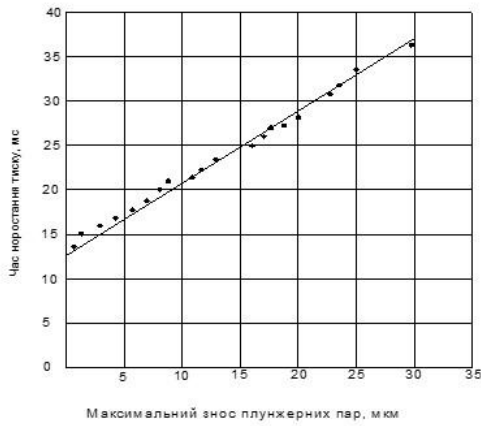
Залежність часу наростання тиску від максимального зносу плунжерних пар
