*Issue №24*

**Issue №24**  
**Part 1**  
**March 2024**

## CONTROL OF THE TECHNICAL CONDITION OF HYDRAULIC TRANSMISSION UNITS OF MOBILE MACHINES ON THE BASIS OF MONITORING THE LEVEL OF CLEANLINESS OF THE WORKING FLUID

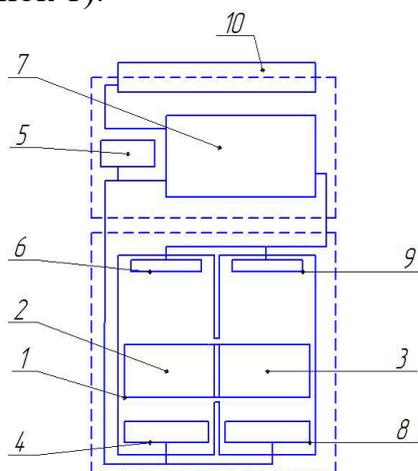
**Рисунок 1 - Графічна схема приладу: 1 – кюветка; 2, 3 – ємності кюветки; 4 – джерело світла; 5 – модуль живлення; 6 - ПЗС-фотоприймач; 7 - міні комп'ютер Raspberry Pi; 8 - ІЧ діод; 9 - інфрачервоний фотодіод; 10 – дисплей прилада**

Для уникнення даних недоліків розробляється пристрій з визначення кількості механічних домішок в промислових рідинах (воді, рідких паливах, маслах, охолоджуючих рідинах і т.д.), а також для визначення розмірів частинок механічних домішок, кількісного та відносного вмісту води в оливі [8]. Прилад містить програмно-апаратний блок, блок спектрального аналізу, ПЗС-фотоприймач (camera RPi3) та фотодіод для фіксування довжини спектра. Схема приладу наведена на (рисунок 1).

Пристрій працює наступним чином. Оливу заливають в кюветку 1, яка складається з двох ємностей для оливи 2 і 3, та встановлюють в прилад, де відбувається фізичне визначення кількості абразивних частин. Джерело світла 4, яке отримує живлення від модуля живлення 5, опромінює оливу та фіксується за допомогою ПЗС-фотоприймача 6 (далі фотоприймач), який розташований над ємністю 2. В свою чергу фотоприймач 6 передає інформацію на міні комп'ютер Raspberry Pi 7, який аналізує дані за допомогою програмного забезпечення.

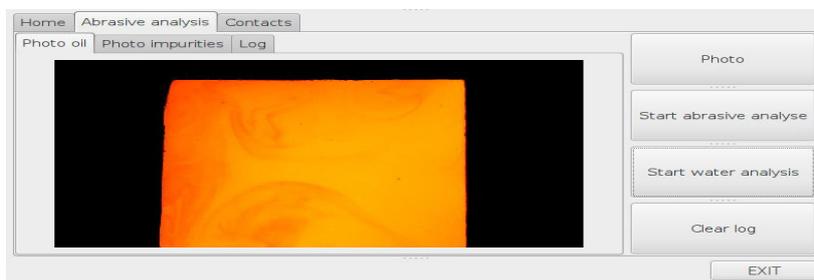
**Рисунок 2 – Зображення вікна фото оливи**

Після отримання цифрового файлу в вигляді фото кюветки з оливою (рисунок 2) електронно-програмний модуль аналізує отримане фото, переводячи його в бінарний код. Де аналізує всі знайдені частинки методом тіней.

Аналізуючи розміри тіньових п'ятен, система починає розбивати їх на діапазони, відповідно до заданої бази даних. Програма підраховує кожен діапазон та конвертує значення по класам стандартів. Результат видається по найбільшому значенню класу стандарту. Після аналізу, прилад пропонує переглянути результати у вигляді конвертованого до стандартів (ДСТУ та ISO) та графічного аналізу по світлим п'ятнам, які є частинками абразиву.

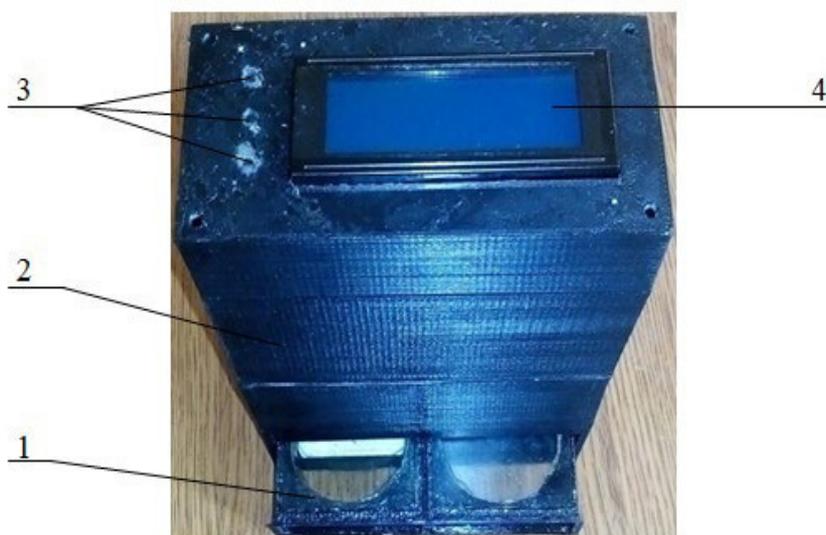
**Рисунок 3 – Загальний вигляд приладу контролю робочої рідини на домішки абразиву та води: 1 – ємність для оливи; 2 – корпус приладу; 3 – кнопки; 4 – дисплей LCD 2004**

Загальний вигляд приладу контролю робочої рідини на домішки абразиву та води наводиться на (рисунок 3).

Прилад переносний, що дозволяє проводити контроль робочої рідини в експлуатаційних та лабораторних умовах. Контроль робочої рідини проводиться на: домішки абразиву відповідно до ДСТУ 17216-2001 та європейського стандарту ISO 1638; домішки води в % до 1 мл. оливи. Керування приладом, виконаним на міні комп'ютері, здійснюється за допомогою трьох кнопок

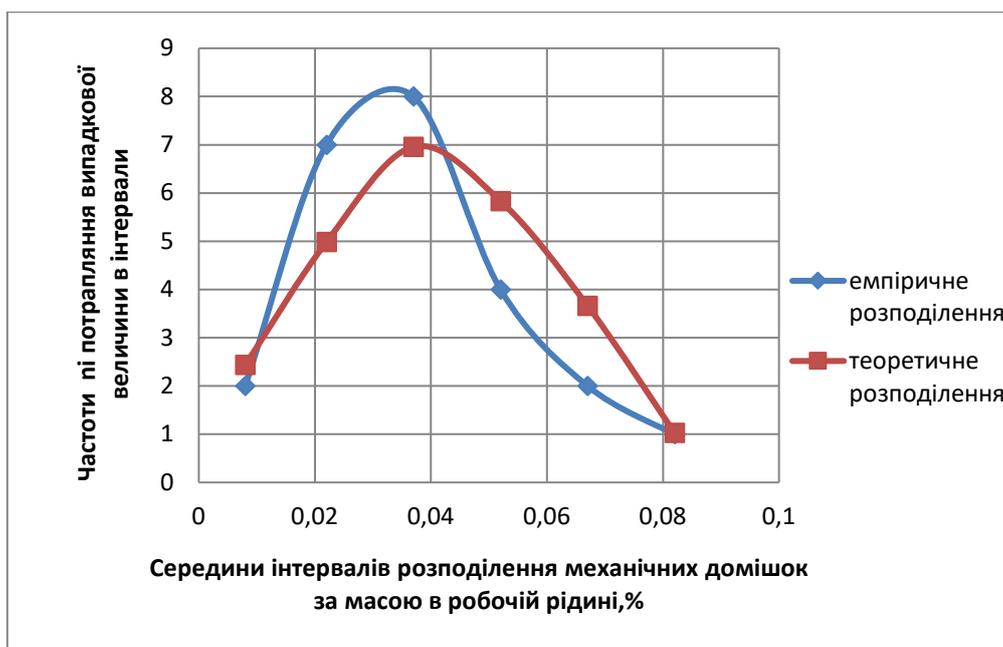
**Рисунок 4 – Полігон розподілення механічних домішок в робочій рідині по масі**

Розподілення проб робочої оливи за складом механічних домішок представлено на (рисунок 4).

Детальний аналіз отриманих результатів показує, що близько 30 % гідравлічних агрегатів працює на робочому мастилі, забрудненість якого знаходиться в інтервалі 0,020-0,045 % по масі, що відповідає 15-16 класу чистоти рідини за вмістом числа частиць забруднень. В таких мастилах для об'єму  $100 \pm 0,5 \text{ см}^3$  рідини, число забруднень розміром від 100 до 200 мкм буде знаходитись в інтервалі 800..1600 одиниць, а кількість волокон відповідно від 160 до 315 одиниць. Експлуатація гідравлічних машин на робочих рідинах такого класу їх чистоти буде суттєво впливати на динаміку зношення деталей в прецизійних спряженнях і обумовлювати зростання об'ємних втрат робочої рідини та приводити до ресурсної відмови гідравлічної системи або заклинювання деталей та провокування аварійної відмови гідромашин. Отримані результати підтверджують висунуту робочу гіпотезу про можливість використання контролю класу чистоти робочої рідини для дійсної оцінки структурних параметрів технічного стану деталей.

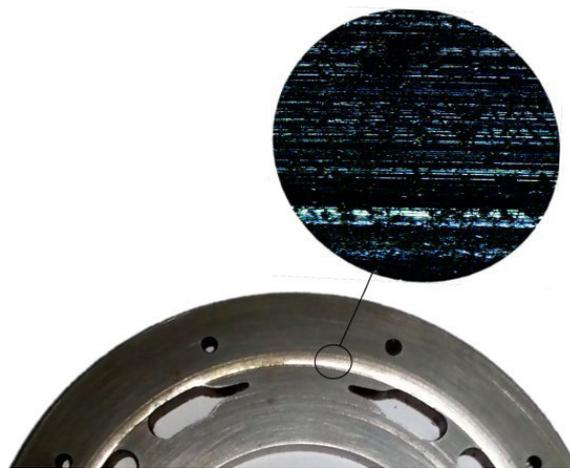
**Рисунок 5 – Зовнішній вид зношення розподільника (збільшення 40х)**

Оцінка стану розподільника (матеріал – сталь ШХ 15), показує, що його зношення виникає в місцях контакту з приставним дном (рис 5).

Максимальне зношення поверхні виникає вздовж твірних розподільчатих вікон біля перемичок, які розподіляють вікна. Такий характер зношень пояснюється тим, що перенесення замкнутого об'єму робочої рідини між зонами високого і низького тиску супроводжується, при роботі гідромашин, хвилювими

Зовнішній огляд робочих поверхонь підтверджує висновок, що переважним видом зношення розподільника являється гідроабразивний, про свідчить наявність рисок (рисунок 5).

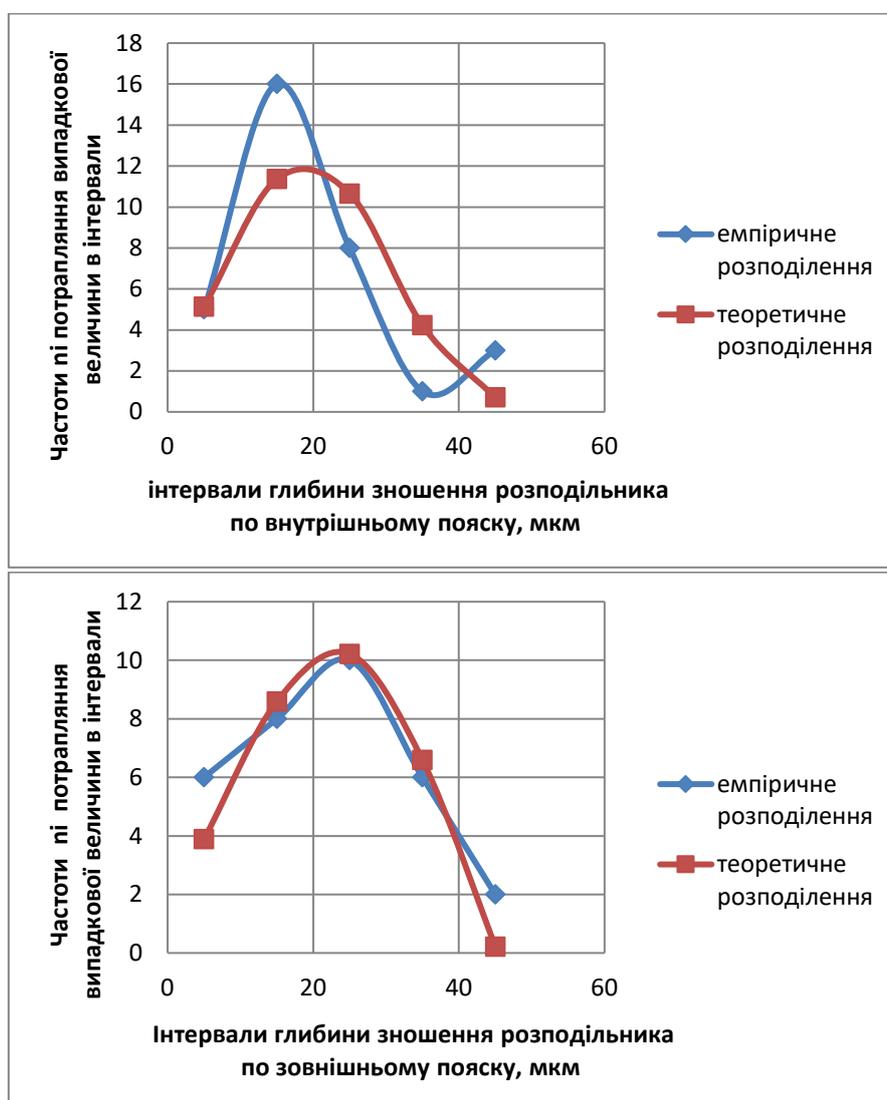
**Рисунок 6 – Полігон розподілення зношення розподільника по внутрішньому і зовнішньому поясах**

Максимальне зношення розподільника проходить по зовнішньому поясу вікна в зв'язку з більшими швидкостями рідини по діаметру цього пояса. Абразивні частинці, що потрапляють до цього швидкісного потоку робочої рідини, в умовах гідроабразивного зношення будуть обумовлювати більш глибокі канали ніж по внутрішньому поясу (рисунок 6).

Середнє значення глибини зношення розподільника по зовнішньому поясу складає  $\bar{X} = 27,83$  мкм при середньоквадратичному відхиленні  $S = 12,73$  мкм,

по внутрішньому пояску середнє значення зношення становить  $\bar{X} = 19,24$  мкм при середньоквадратичному відхиленні  $S = 10,74$  мкм. Максимальне зношення по зовнішньому пояску становить 52,0 мкм по внутрішньому 46,0 мкм.

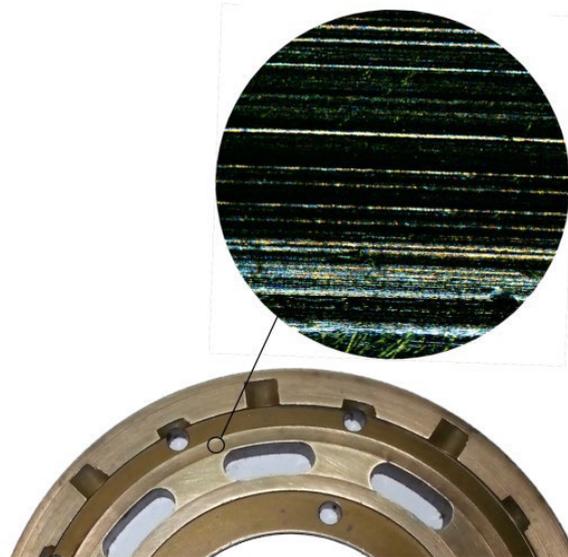
**Рисунок 7 – Зовнішній вид зношення розподільника (збільшення 40х)**

Приставне дно (матеріал ЛМЦ КНС 58-3-15-15-1), зношується в місцях контакту з розподільником. Однакові умови роботи приставного дна і розподільника обумовлюють ідентичний характер зношення деталей (рисунок 7).

Зовнішній вид зношення робочої поверхні підтверджує наявність гідроабразивного зношення та гідроерозійного.

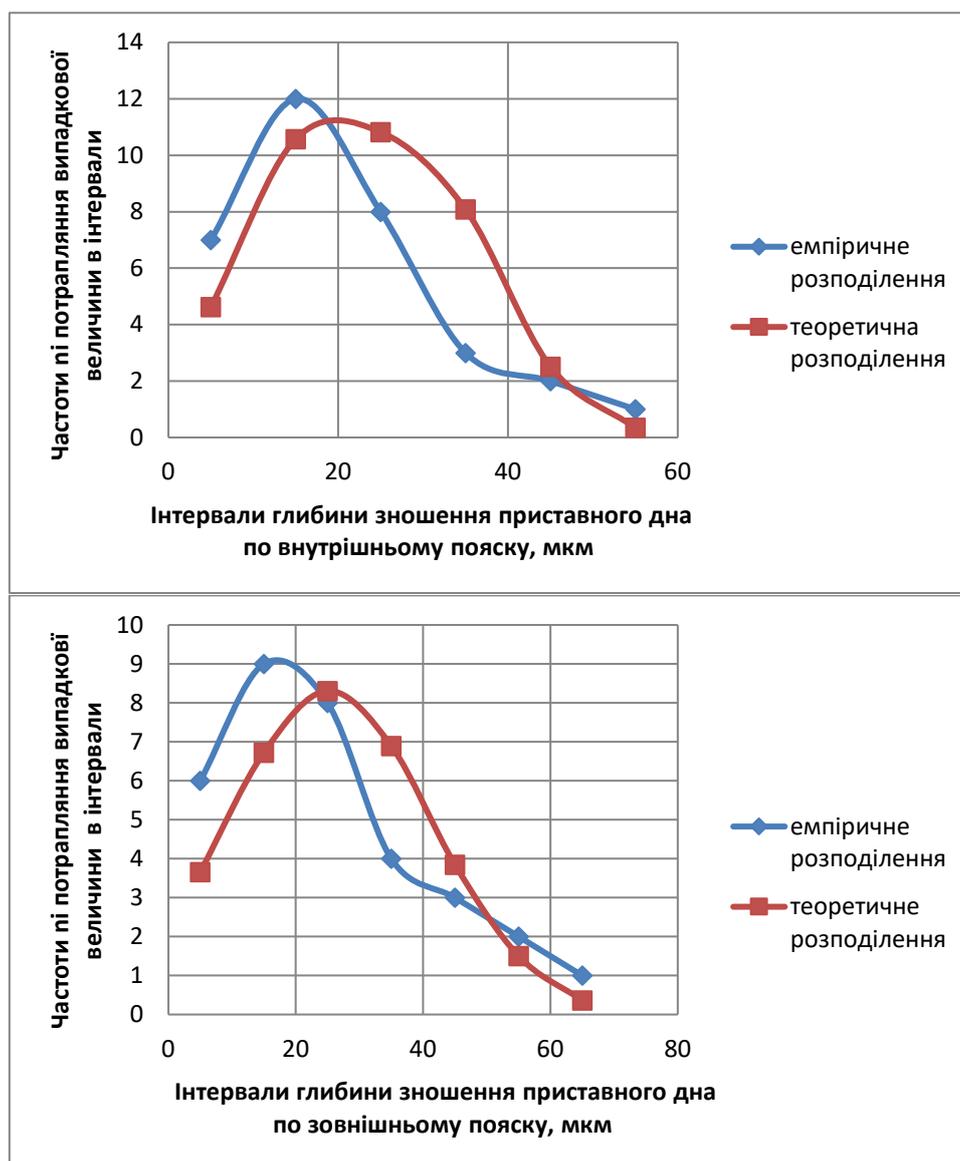
**Рисунок 8 – Полігон розподілення зношення приставного дна по внутрішньому і зовнішньому поясках**

У приставного дна також спостерігається більше зношення ущільнюючого пояску по зовнішньому діаметру (рисунок 8).

Середнє значення глибини зношення приставного дна по зовнішньому пояску складає  $\bar{X} = 25,30$  мкм при середньоквадратичному відхиленні  $S = 15,84$  мкм, по внутрішньому пояску середнє значення зношення становить  $\bar{X} = 20,30$  мкм при середньоквадратичному відхиленні  $S = 11,14$  мкм. Максимальне зношення по внутрішньому пояску становить 52,0 мкм по зовнішньому 67,0 мкм.

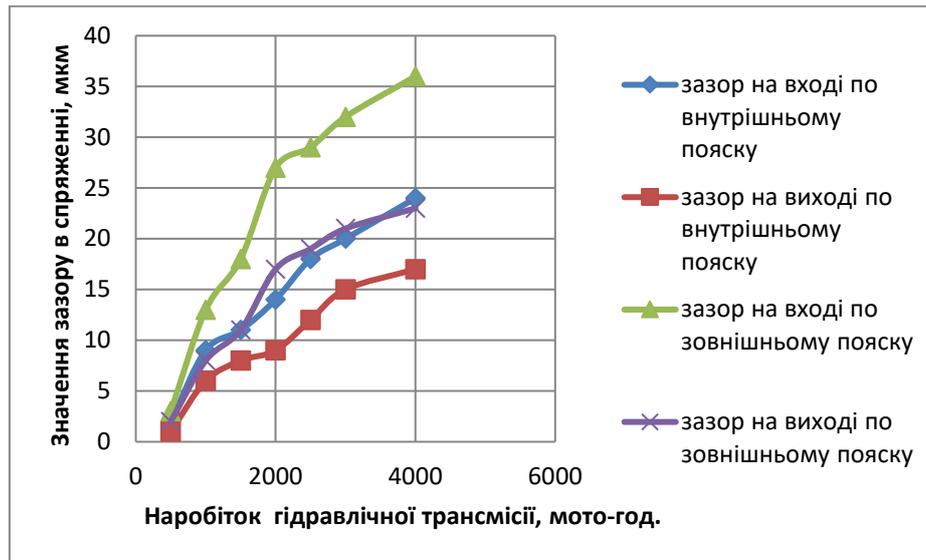
**Рисунок 9 – Динаміка зазору в спряженні «розподільник-приставне дно»**

Результати дослідження динаміки зношення деталей спряження «розподільник-приставне дно» представлені на (рисунок 9) в вигляді двох статистичних рядів значення зазору і наробітку.

Результати експериментальних даних були апроксимовані функцією виду  $Y = A + B \ln x$ . В результаті отримані залежності зазорів  $B_1, B_2$  і  $B'_1, B'_2$  відповідно по зовнішньому і внутрішньому поясах спряження «розподільник-приставне дно»:

Інтенсивне зростання зазору в розподільчатій парі спостерігається за перші 1000 мото-годин роботи гідромашин, що пояснюється вмістом механічних домішок, які знаходяться (або з'являються) в робочій рідині з початку експлуатації аксіально-поршневих агрегатів. Їх наявність приводить до гідроабразивного зношення робочих поверхонь розподільника і приставного. Менш інтенсивне зношення деталей спостерігається після напрацювання 1000 мото-годин, що обумовлюється зростанням кількості абразивних частин, які мають геометричні розміри менші ніж гідроабразивні канали на поясках деталей. Їх переміщення разом з робочою рідиною по каналам, із зони високого тиску до зони низького, проходить за мінімальним контактом з поверхнями тертя деталей або з його повною відсутністю в залежності від розміру абразиву.

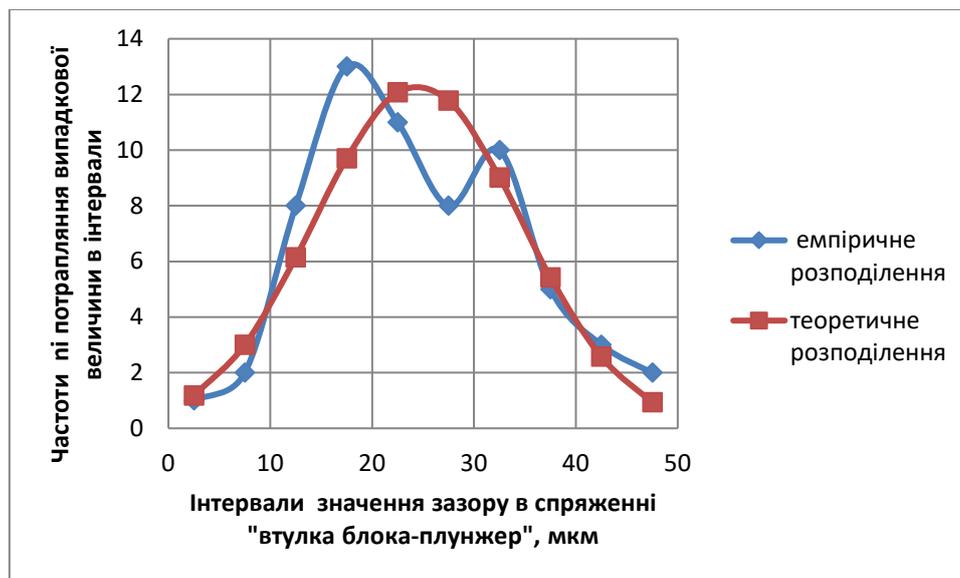
**Рисунок 10 – Полігон розподілення зазору в спряженні «втулка блоку-плунжер»**

Зношення деталей спряження «втулка блоку-плунжер» приводить до збільшення зазору в парі тертя. Якщо за технічними умовами на виготовлення деталей даного спряження зазор повинен бути в границях 11...23 мкм, то в умовах експлуатації середнє значення зазору складає  $\bar{X} = 24,48$  мкм при середньоквадратичному відхиленні  $S = 10,14$  мкм (рисунок 10), а максимальний зазор досягає  $\delta = 48,0$  мкм.

Аналіз результатів, представлених на (рисунок 10) показує, що близько 25% гідромашин, мають середній зазор в спряженні «втулка блоку - плунжер» в інтервалі  $\delta = 30...48,0$  мкм, що в 1,3...2,1 рази перевищує максимальний допустимий зазор при виготовленні деталей плунжерної пари.

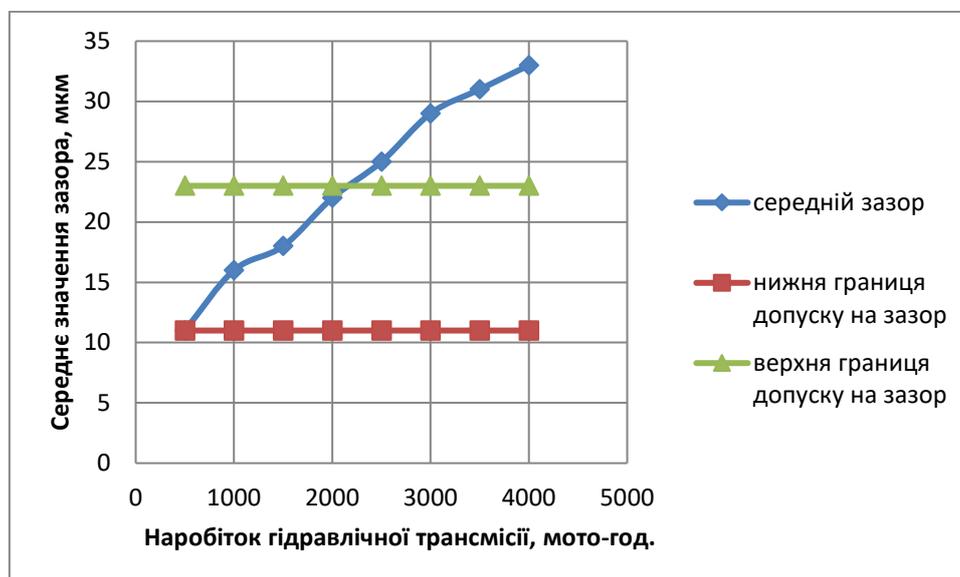
**Рисунок 11 – Динаміка середнього значення зазору в спряженні «втулка блоку-плунжер»**

Для прогнозування технічного стану деталей плунжерної пари качаючого вузла гідромашини проводяться дослідження динаміки зношення деталей спряження, результати яких наводяться на (рисунок 11).

Аналіз результатів показує, що при напрацюванні гідравлічного приводу 2000 мото-годин зазор в спряженні «втулка блоку-плунжер» досягає значень, які розміщуються в інтервалі 20...23 мкм, що практично відповідає допустимим значенням зазору, прийнятого на заводах-виробниках і оговорених в технічних умовах на виготовлення деталей плунжерної пари.
